Funktionsprovning av tätskiktsystem för våtutrymmen 2025 samt en historisk tillbakablick

Ulf Antonsson, Ulf Berntsson och Bengt Nordling

RISE Rapport 2025:1

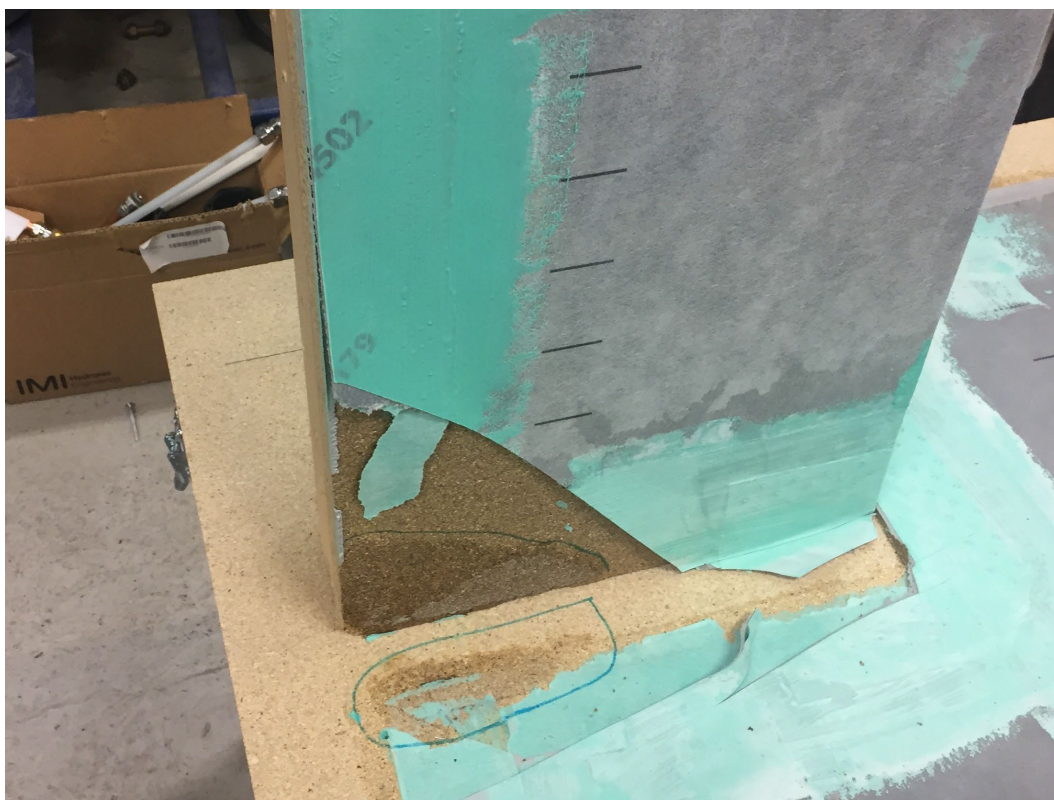
Punkt 3: Läckage i hörnet, ca 7x5 cm. Blött på både golv och vägg.
Övriga kontrollpunkter var torra.

Läckage vid innerhörn

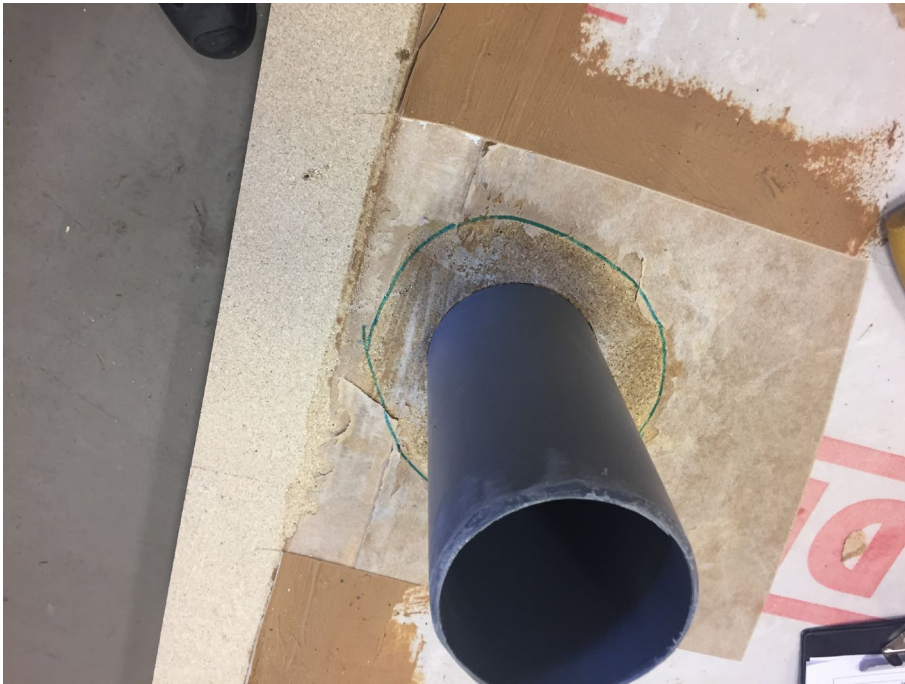
Läckage vid stort avloppsrör

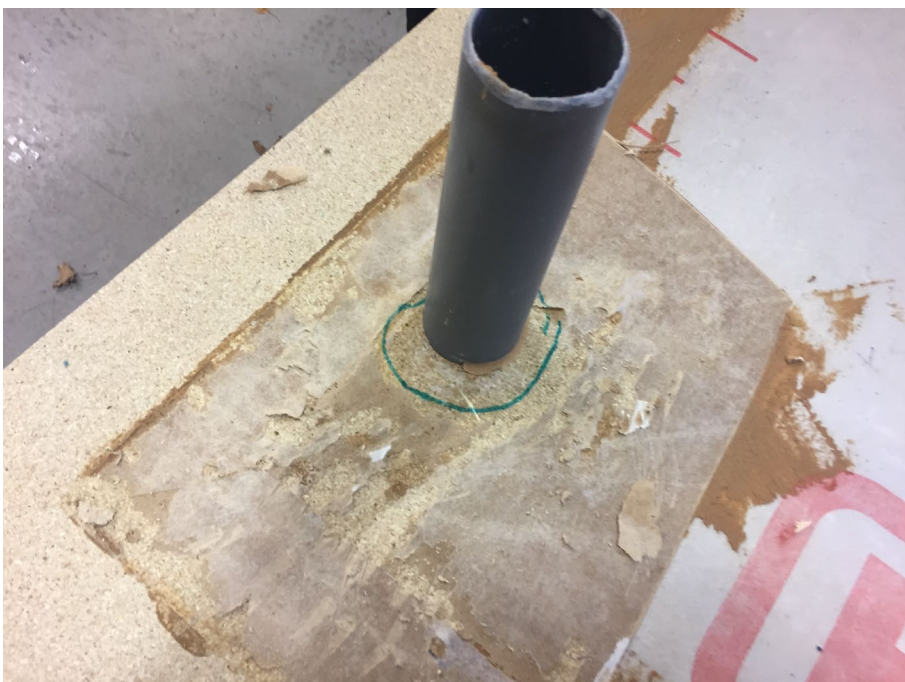
Punkt 14: Det var blött runt 50 % av röret, bredd ca 2–3 cm.

Läckage vid litet avloppsrör

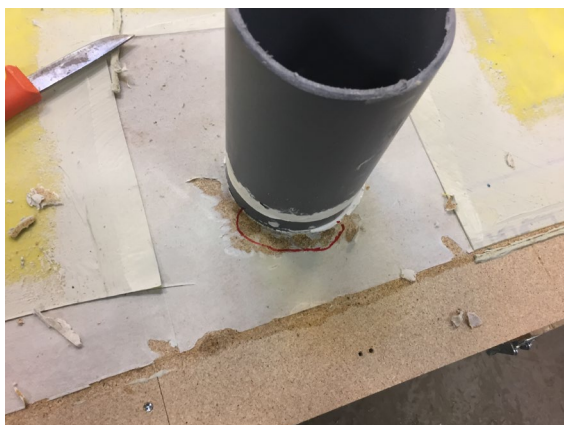
Läckage vid stort avloppsrör

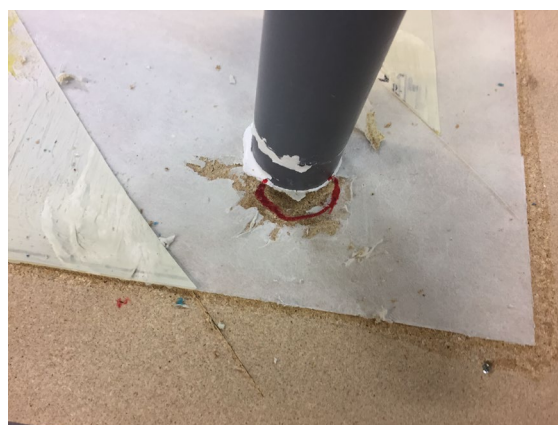
Läckage vid litet avloppsrör

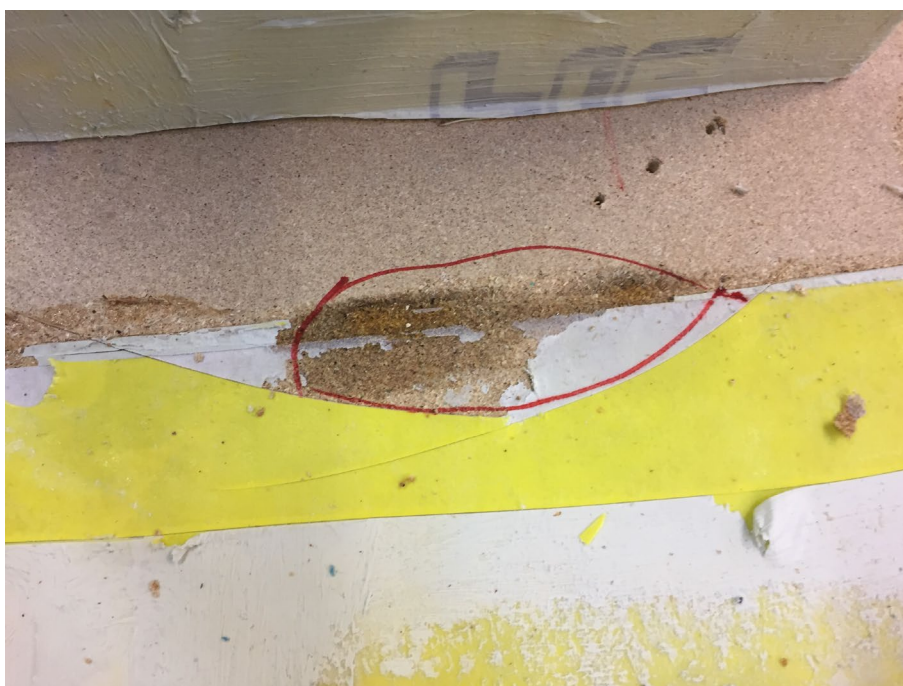
Läckage vid golv/väggvinkel

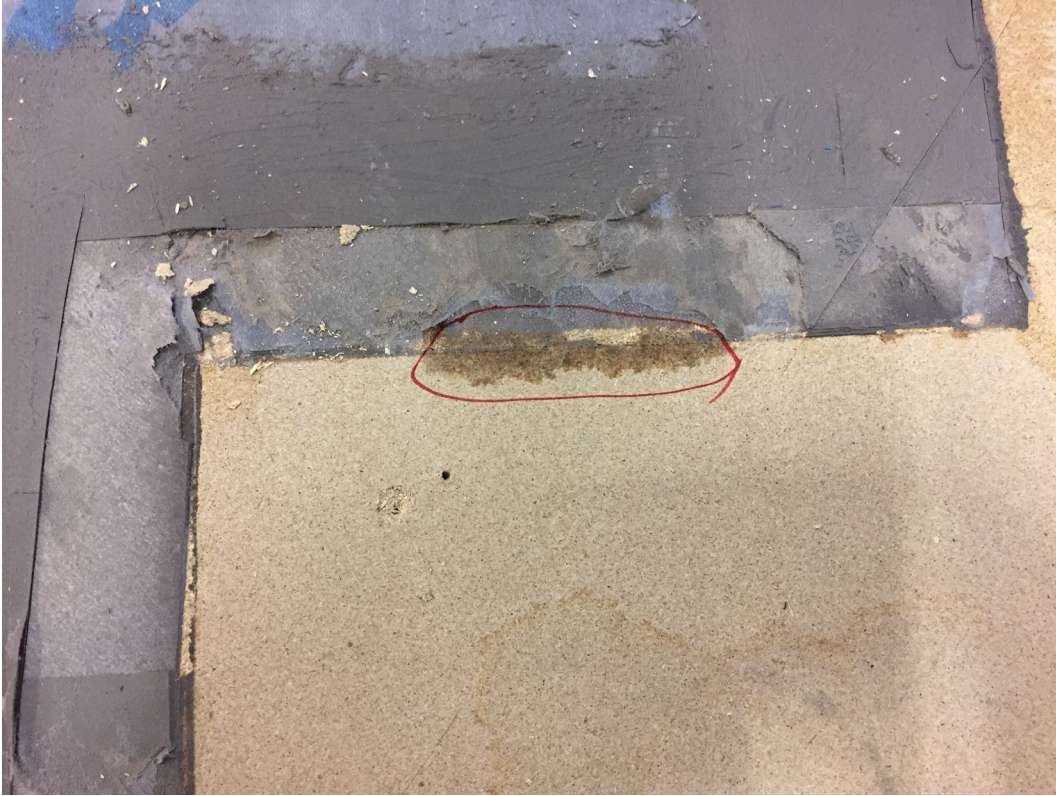
Punkt 4. Läckage ca 7–8 cm långt. Synligt på både golv och vägg.

Läckage vid golv/väggvinkel

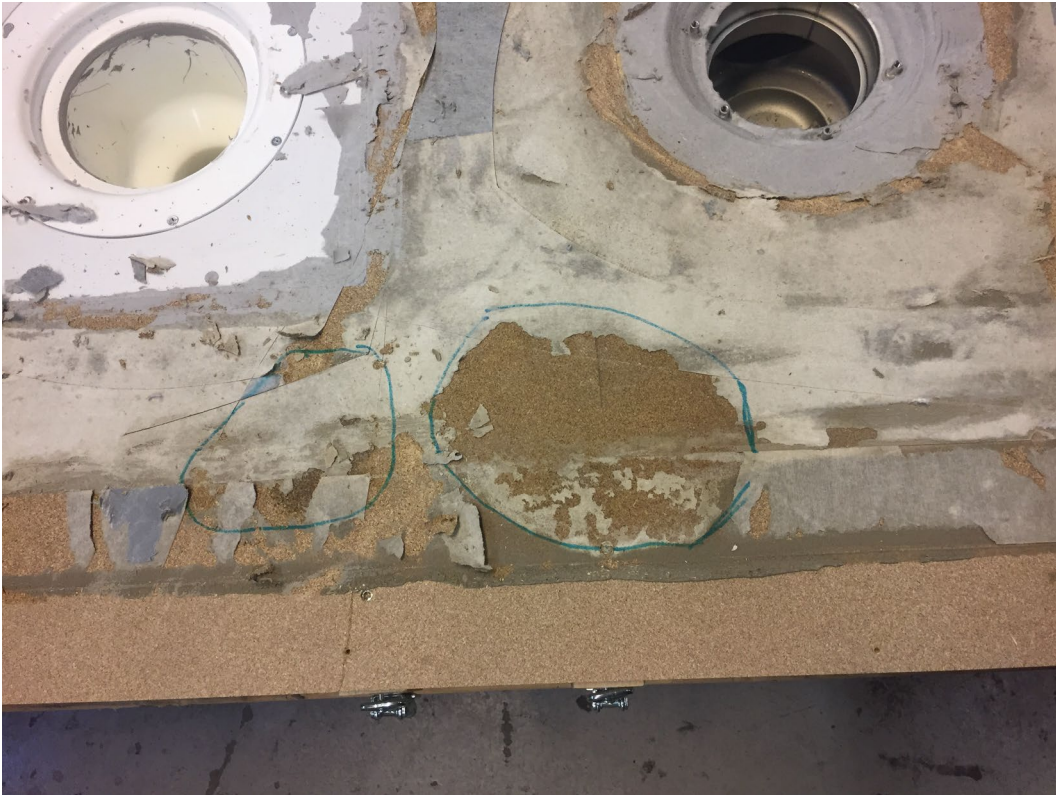
Punkt 10: Tydligt läckage vid golv-väggvinkeln, endast blött på golvet, ej på väggen. Övriga kontrollpunkter var torra.

Läckage vid golv/väggvinkel

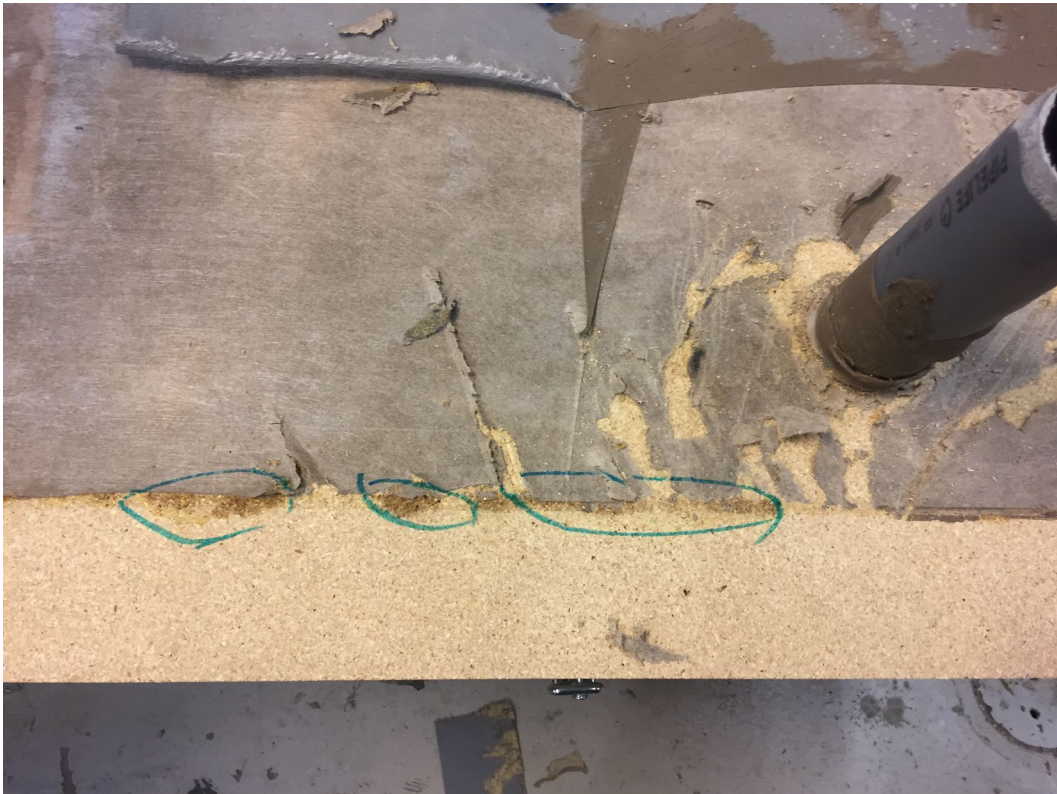
Läckage vid golv/väggvinkel
