# Klimatpåverkan från vattenskador i kök och badrum

## Vattenskada i kök

## Vattenskada i badrum

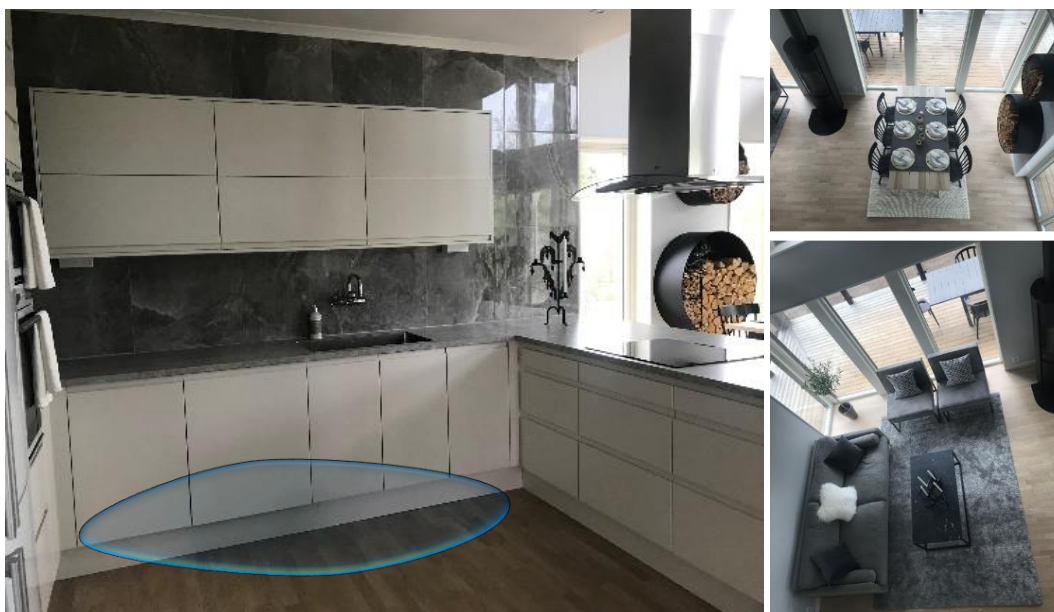
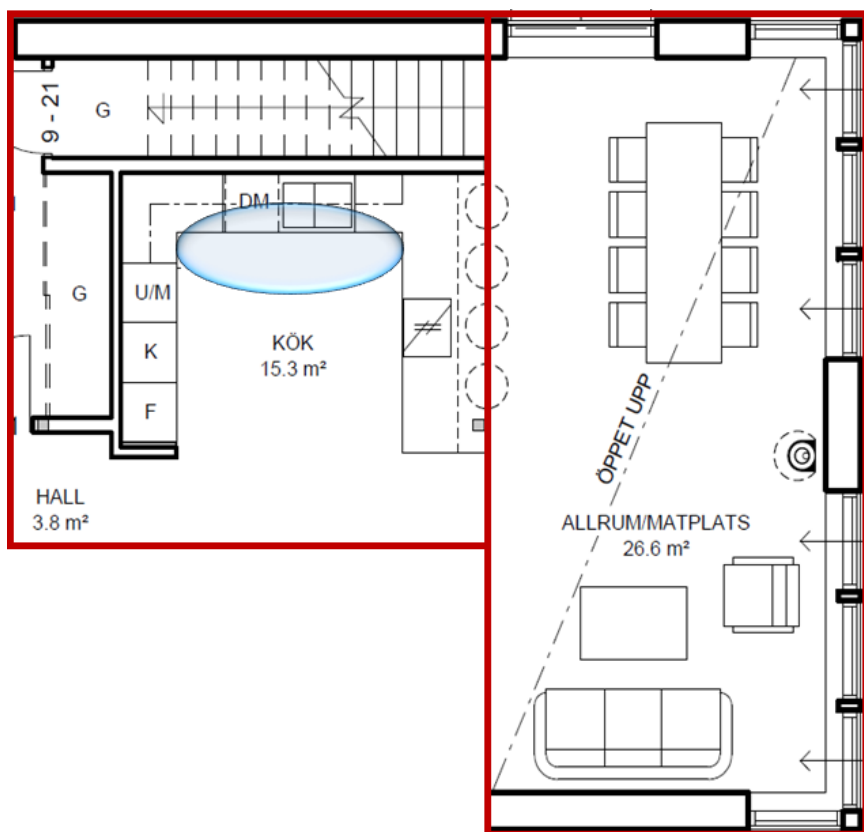
Scenariot som analyserna baseras på är en vattenskada i diskbänkskåpet som sprider sig vidare till intilliggande konstruktion, se bilder nedan.

Två olika alternativ för återställning av vattenskada i kök har analyserats. Ett alternativ då parketten byts ut i kök, hall och allrum. Det andra alternativet är att byta bara parketten i kök och hall.

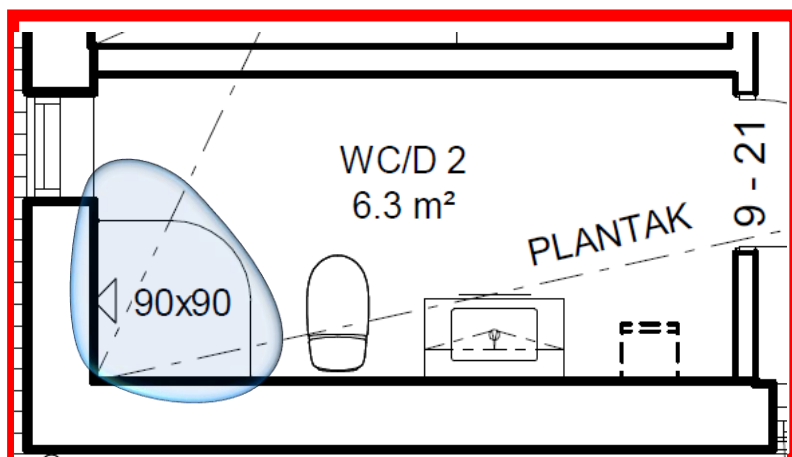
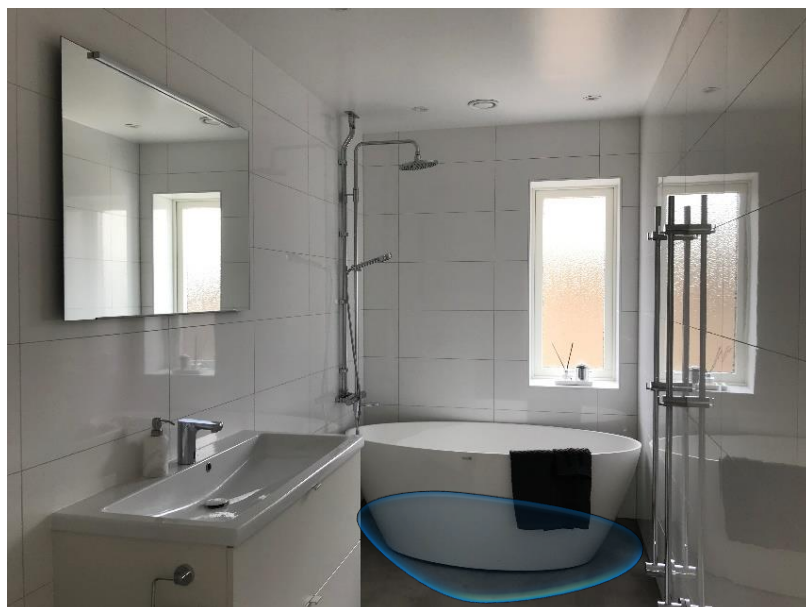
Scenariot här motsvarar en tätskiktsskada i duschplatsen som har spridits till intilliggande konstruktion, se bilder nedan.

Även i detta scenario har några olika alternativ för återställande analyserats. Alternativ I motsvarar att hela badrummet renoveras, medan Alternativ II och Alternativ III innebär att endast delar av badrummet behöver återställas. Observera att dessa alternativ kräver någon typ av delreparation även av tätskikt vilket inte alltid är möjligt att utföra med tillräckligt god kvalitet.
