# Funktionsprovning av tätskiktsystem av folietyp för våtutrymmen

Ulf Antonsson och Ingemar Samuelson

SP Sveriges Tekniska Forskningsinstitut

SP Rapport 2014:45  
ISBN 978-91-87461-88-0  
ISSN 0284-5172  
Borås 2014

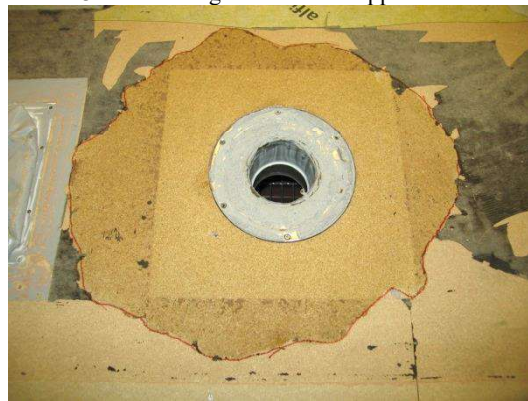
Punkt 14: Litet läckage vid lilla avloppsröret.

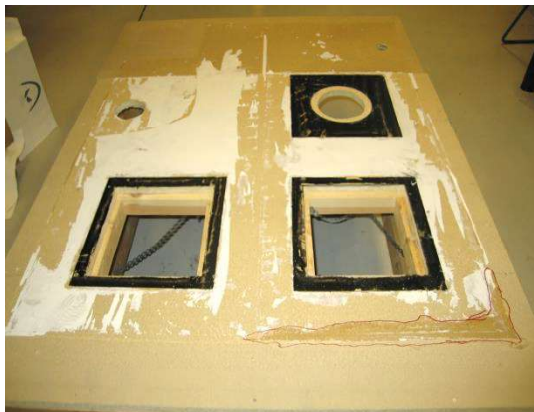
Punkt 12: Cirka halva kortsidan från hörnet bakom Jafobrunnen till mitten på lådan är fuktigt och spånskivan är uppsvälld, bredd ca 5 cm. Motsvarande väggparti är också fuktigt men upplevs som blötare än golvpartiet.

Blött golvparti på kortsidan och hörnet bakom Jafobrunnen

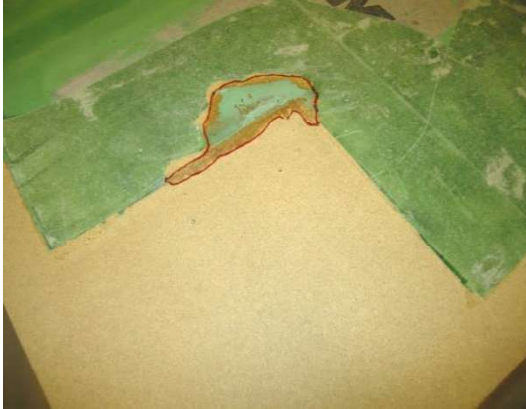
Punkt 2: Det fanns ett litet fuktigt parti i spånskivan på golv och vägg bakom det stora avloppsröret, ca 1x4 cm.

Mindre läckage i golv och vägg bakom DN110 rör (punkt 2).

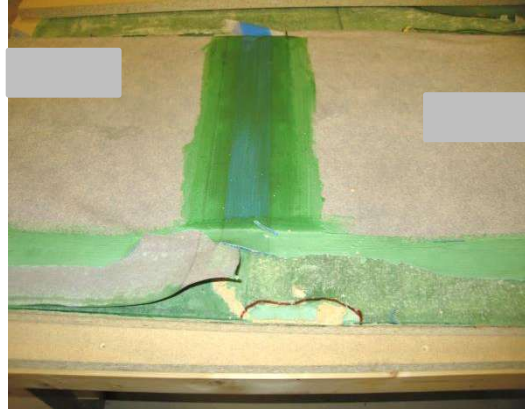
Punkt 5: Det fanns ett blött parti i spånskivan på golv och vägg vid ytterhörnet, ca 15x7 cm.

Läckage i golv och vägg vid ytterhörn (punkt 5).

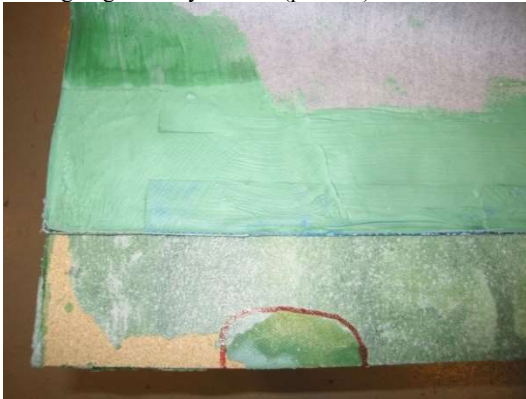
Läckage i golv vid ytterhörn (punkt 5).

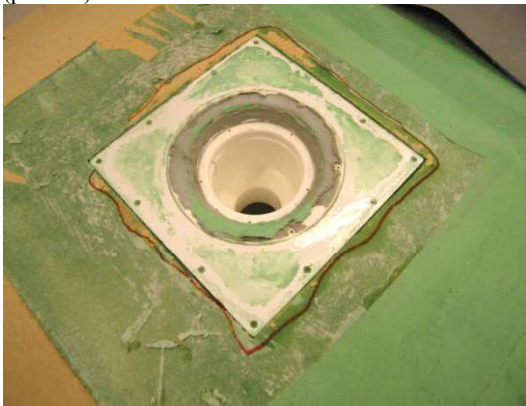
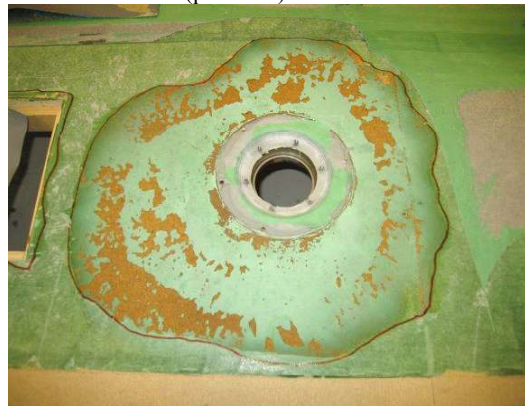
Blött mellan golvbrunnsfläns och monteringsplatta vid Purusbrunnen (punkt 15).

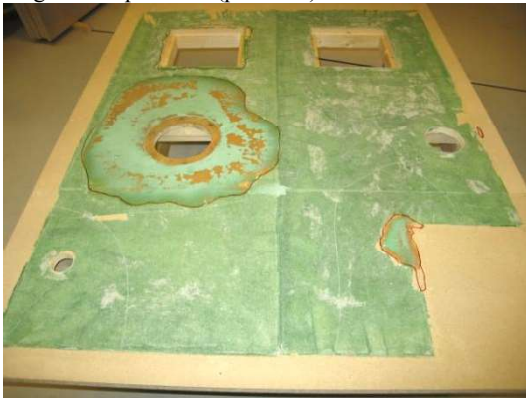
Större blött parti kring Blücherbrunnen (punkt 17).

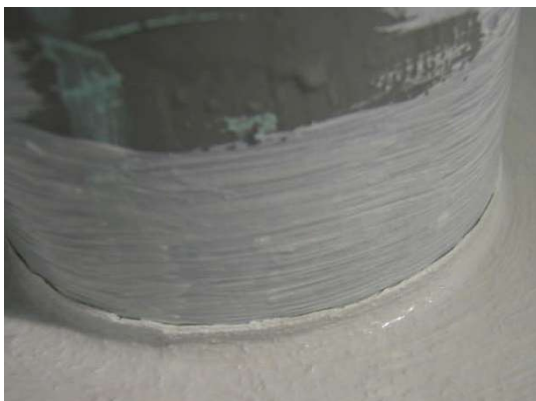
Spricka i tätskikt mellan lilla avloppsröret DN50 och brunnsmanschetten.

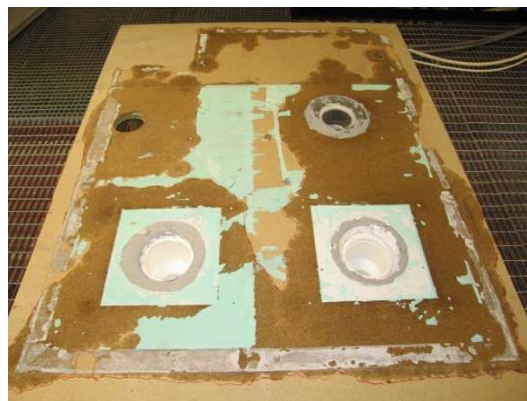
Mycket stora delar av golvet var blöta. Dessutom konstaterades att det fanns blöta partier under väggskarvarna, även relativt högt upp på väggarna (ca 20-30 cm över golvet).

Blöta golvpartier efter borttagning av tätskiktet.

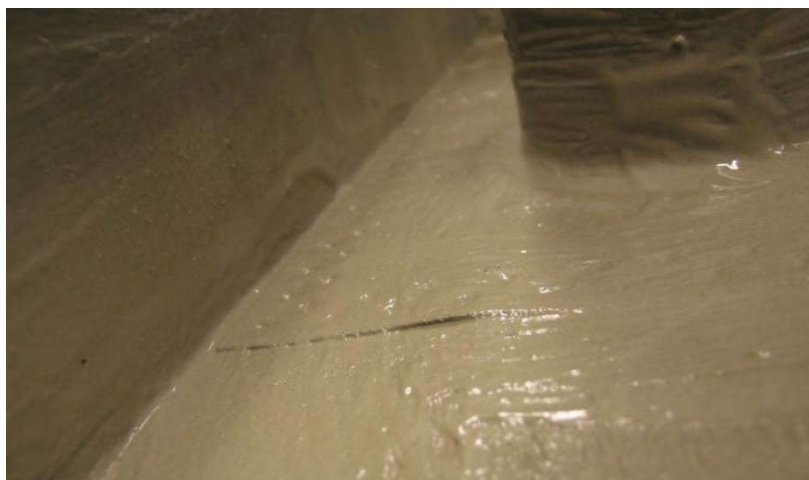
Rörmanschetterna var svåra att montera. De ville inte fästa riktigt mot golvet trots extra limning, se foto nedan. Eftersom limmet är härdande går det inte heller att limma glipan en gång extra dagen efter. Samma tendens finns även för hörnen men i mindre grad.

Glipa mellan rörmanschett 110 mm och golv.

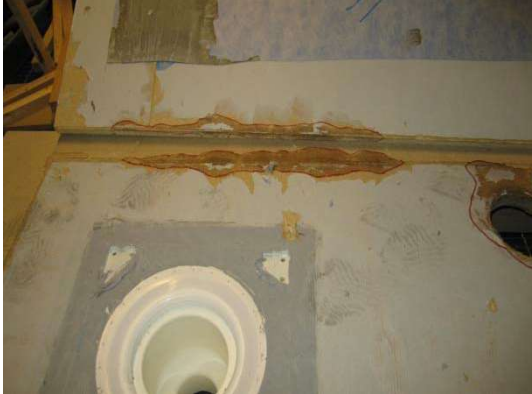
Punkt 2. Ett större läckage, längd ca 25 cm, och två mindre med längden ca 5 cm.

Läckage vid golv-väggvinkel och rör DN110, punkt 2 och 13.

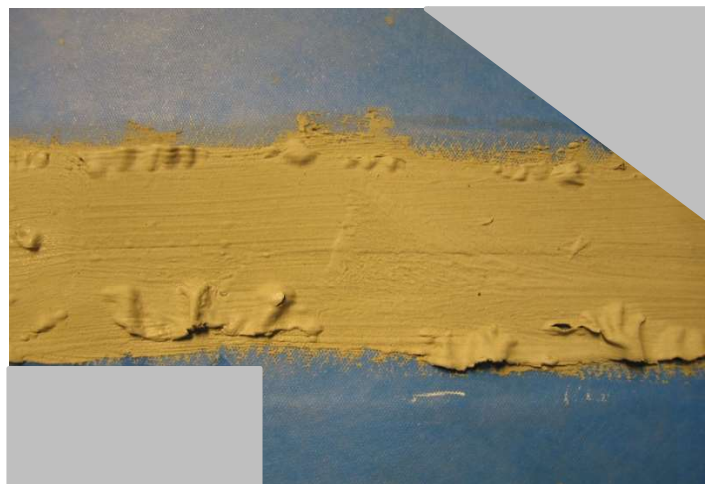
Blåsor och flagningar vid mittskarven på golvet.

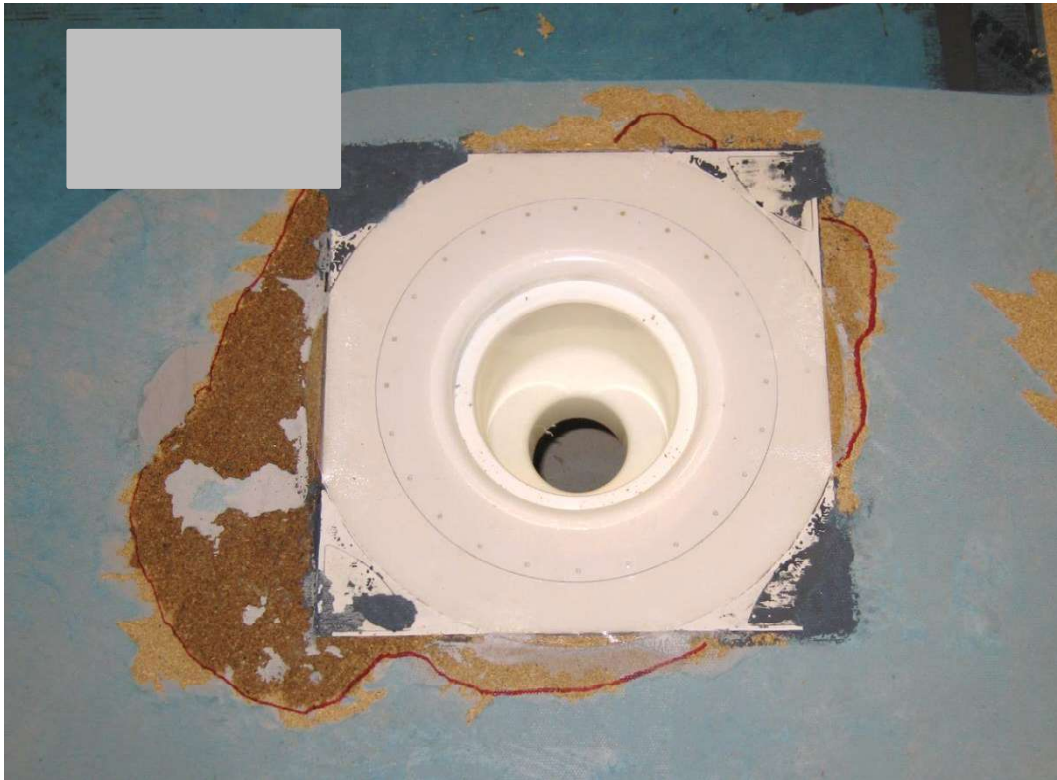
Punkt 15: En större blöt fläck noterades på en sida av monteringsplattan, ca 30 x 5-10 cm. Även på de övriga tre sidorna fanns mindre fuktiga partier med uppsvälld spånskiva. Dessa delar var dock nästan torra så läckaget verkar ha uppstått i ett tidigare skede och sedan avstannat, se även foton. Eventuellt kan läckaget hänga ihop med att det är mycket liten överlappning mellan brunnsmanschetten och monteringsplattan.

Läckage kring Purusbrunnen. Endast den vänstra sidan är riktigt blöt, de övriga tre har en förhöjd fukthalt och en uppsvällning i spånskivan inom de rödmarkerade områdena.

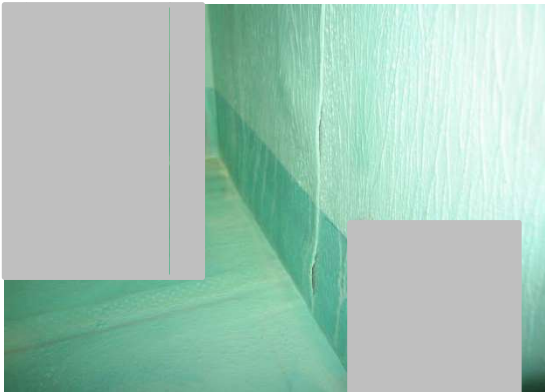
Spricka i överlappsskarv för väggfolie.

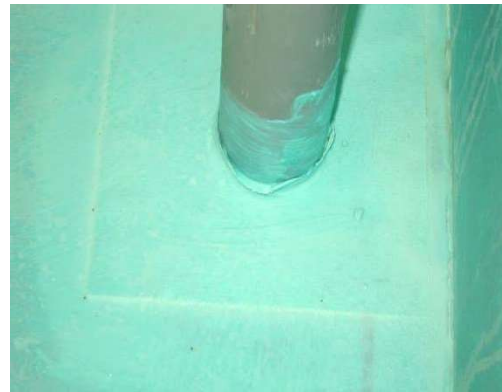
Sprickor vid avloppsrör 110 mm.

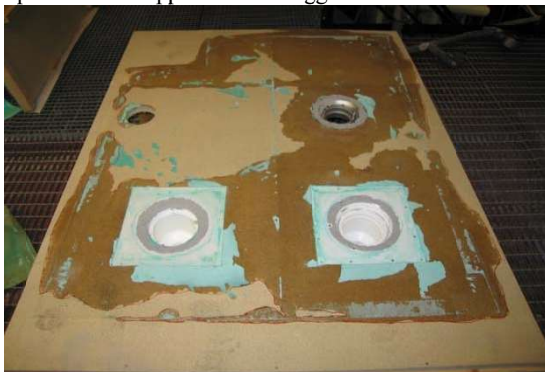
Stora delar av golvet var mycket blöta trots att provningen avbröts i förväg. Se även foton.

Blöta partier på golvet efter rivning.

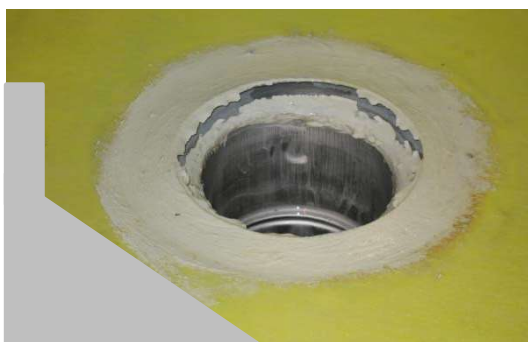
Det största läckage har varit kring Blücherbrunnen och mycket stora delar av golvet är blött. För de övriga delarna som hänger samman med detta blöta parti går det inte att dra några säkra slutsatser. Det finns dock några små läckage som inte hänger samman med det stora läckaget.

Blücherbrunnen, separation mellan brunnsmanschetten/folien och den rostfria brunnen.

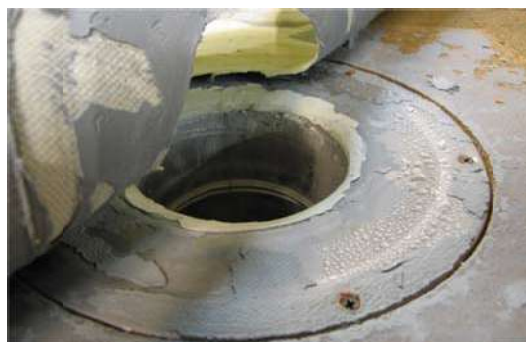
Blücherbrunnen, brunnsmanschetten har till stora delar släppt från brunnsflänsen.

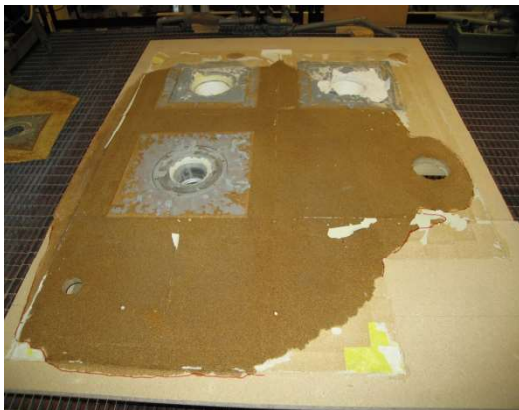
Blöta partier på golvet.

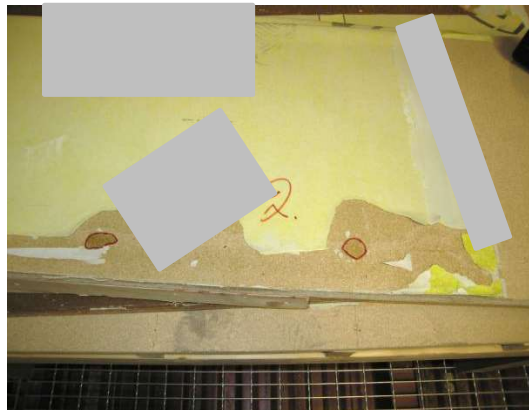
Det finns även två små fuktiga fläckar med diameter ca 3 respektive 6 cm på väggytan bakom det stora avloppröret. Båda ställena finns 5 cm upp på väggen, det vill säga där skarvremsan slutar.

Två små fuktiga partier på väggen bakom avloppsrör 110 mm.

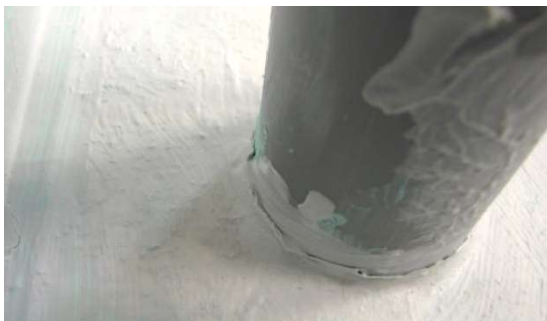
Spricka i tätskiktet mellan lilla avloppsröret DN50 och brunnsmanschetten.

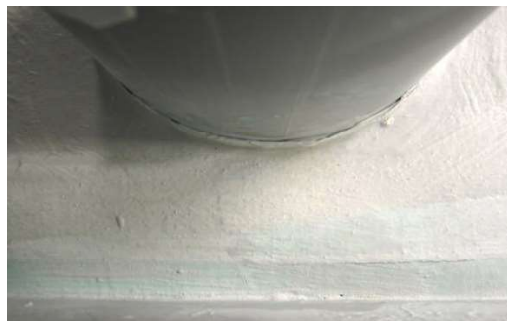
Spricka i tätskiktet mellan stora avloppsröret DN110 och brunnsmanschetten.

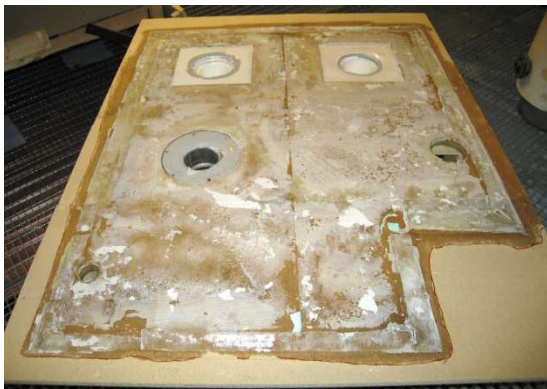
Hela golvytan innanför väggarna var blött. Läckage har med säkerhet förekommit vid rörmanschetter och golvbrunnar, för övriga delar går det inte att dra några säkra slutsatser då allt är blött. Se även foton.

Blöta golvpartier efter borttagning av tätskiktet.

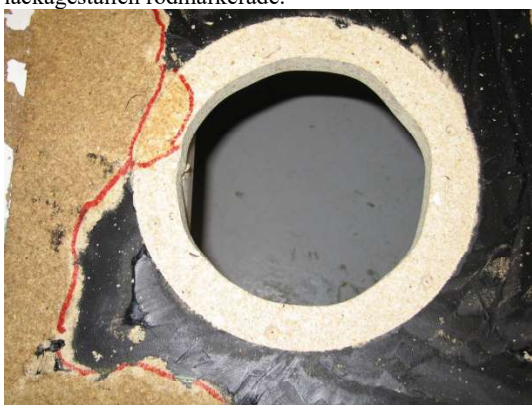
Mindre blött parti vid Blücherbrunnen (svart är torrt).

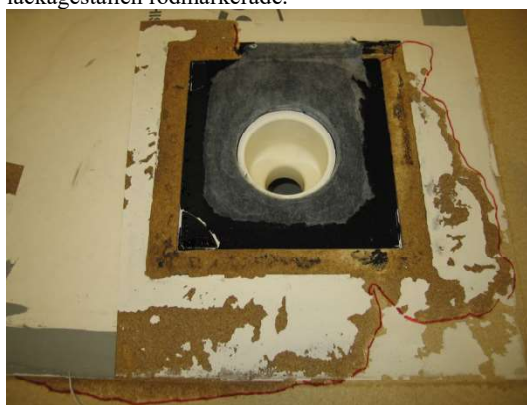
Blött på tre sidor runt monteringsplattan vid Purusbrunnen.

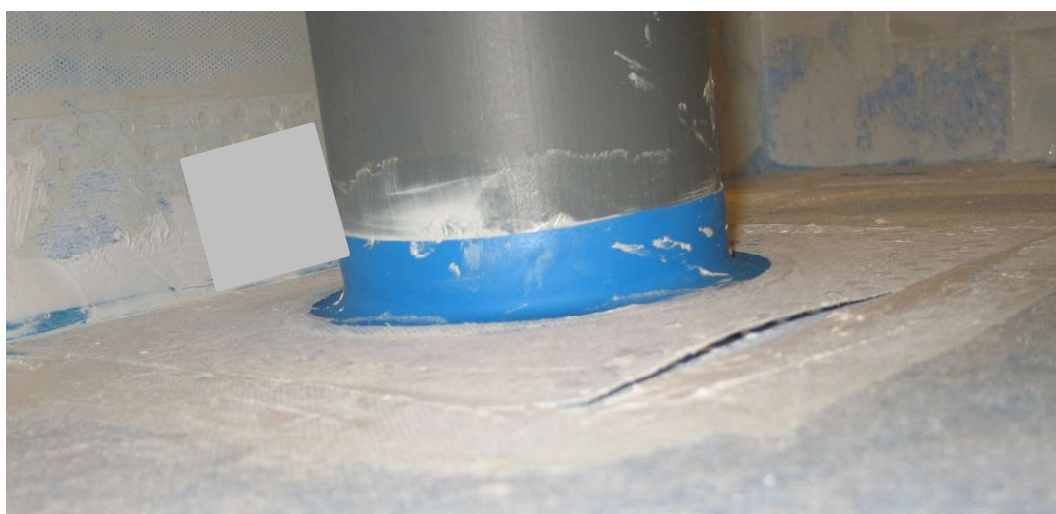
Rörmanschetterna var svåra att montera. De ville inte fästa riktigt mot golvet trots extra limning, se foto nedan. Rörmanschettens kant limmades ytterligare en gång dagen efter.

Glipa mellan rörmanschett 110 mm och golv.

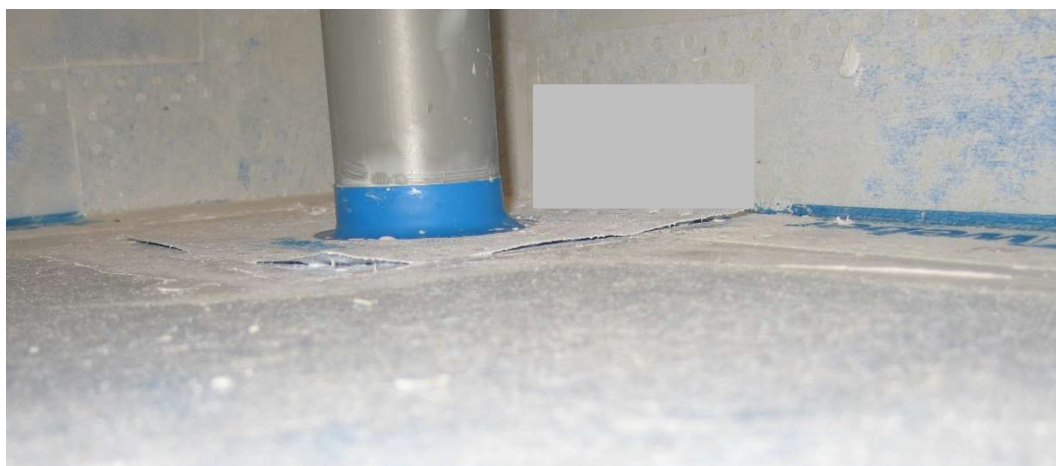
Glipa mellan rörmanschett 50 mm och golv.

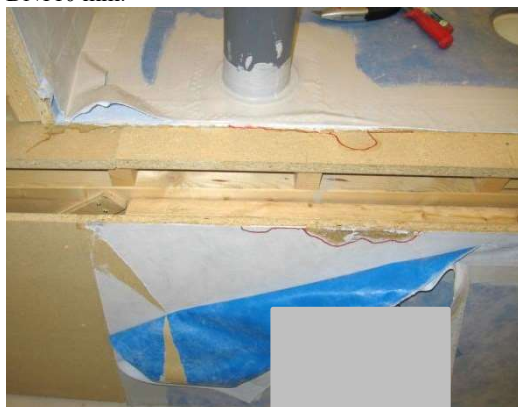
Blött parti i golv-väggvinkel bakom avloppsröret DN110 mm.

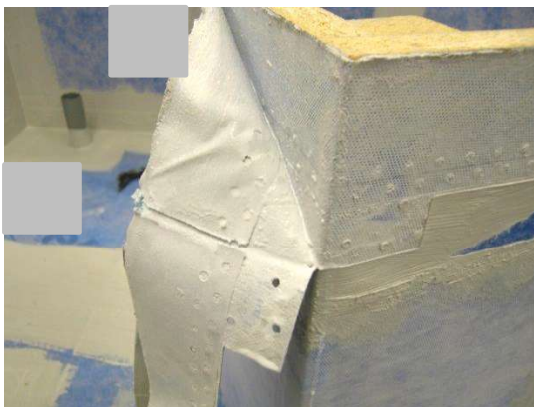
Blött under skarvremsor vid ytterhörn, det är dock torrt i underliggande spånskivor.

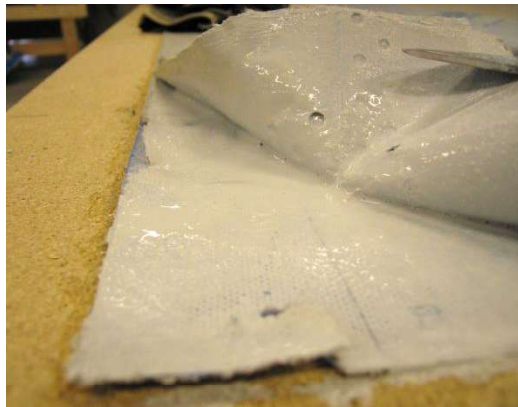
Blött under skarvremsor vid innerhörn, det är dock torrt i underliggande spånskivor.

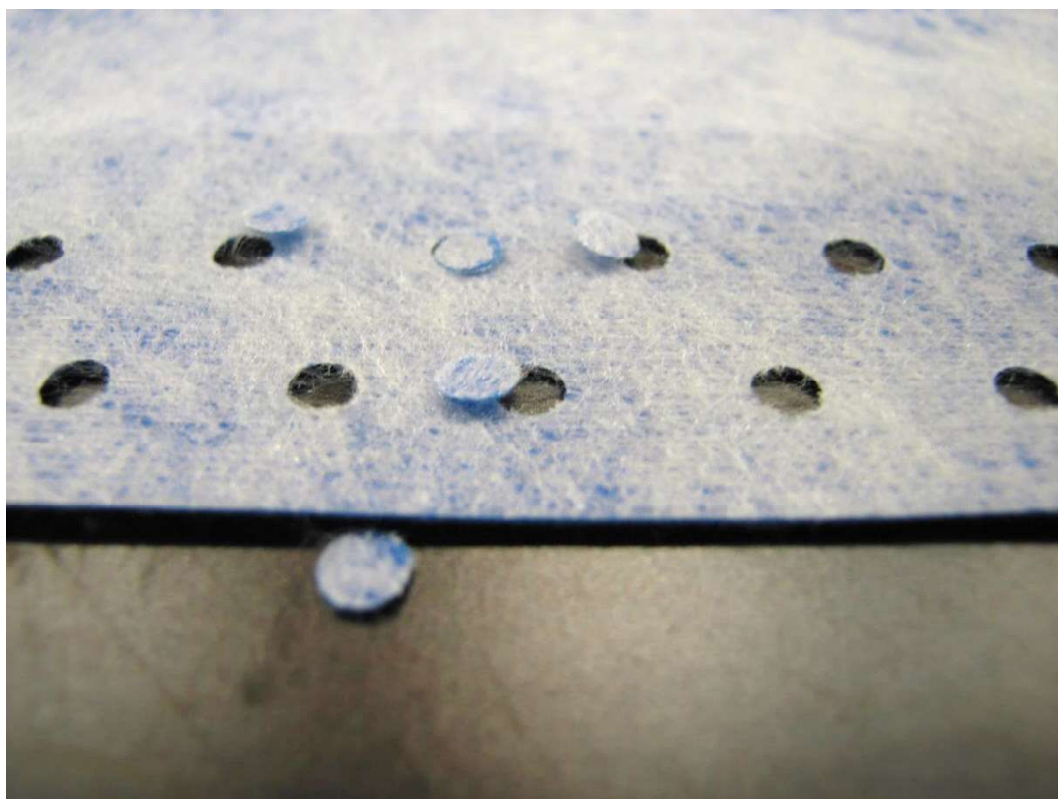
I skarvremsor, hörn och rörmanschetter finns det små hål utstansade, förmodligen för att underlätta torkningen. Speciellt för skarvremsorna var utstansningen dåligt genomförd så att det utstansade materialet delvis hänger kvar i hålkanten, se foto nedan. Detta gäller för båda två av de rullar med skarvremsor som har köpts in. De flesta av de utstansade hålen rensades bort av SP innan skarvremsorna användes, dock kan det fortfarande ha funnits några kvar som kan ha lagt sig som en liten förhöjning på baksidan av remsorna och försvårat limningen av dessa.

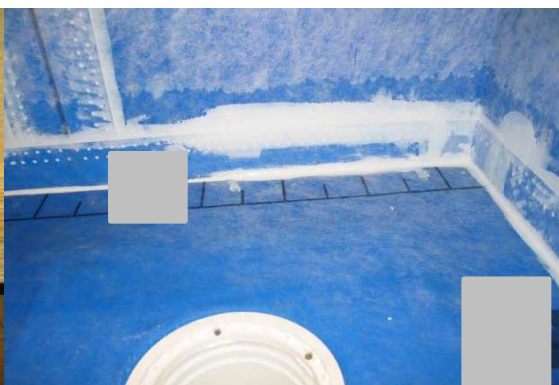
Läckage utsida bakom Jafobrunnen efter första vattenfyllning.

Försök till lagning med ett extra lager av produkten B kring skarvremsan i golv-väggvinkel bakom Jafobrunnen.

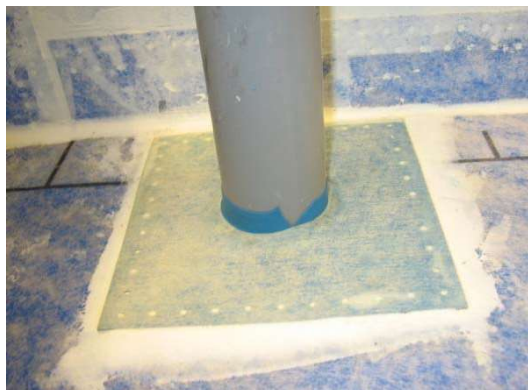
Spricka i rörmanschett vid lilla avloppsröret DN50

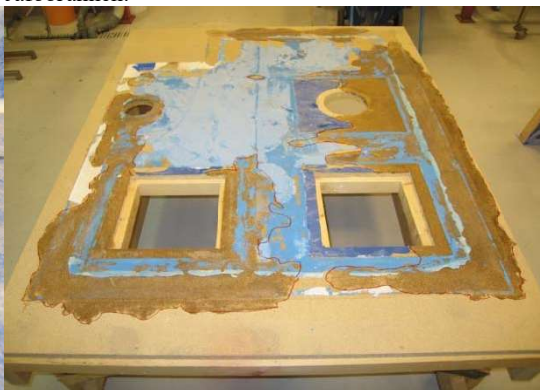
Stora blöta partier på golvet vid rivning av tätskiktet.
