# Delreparation av tätskiktsfolier och plastmatta för keramiska våtrumskonstruktioner

## **Partial repair of waterproof membranes and vinyl coverings for ceramic tiled wet room constructions**

SP Rapport 2012:23  
ISBN 978-91-87017-38-4  
ISSN 0284-5172  
Borås 2012

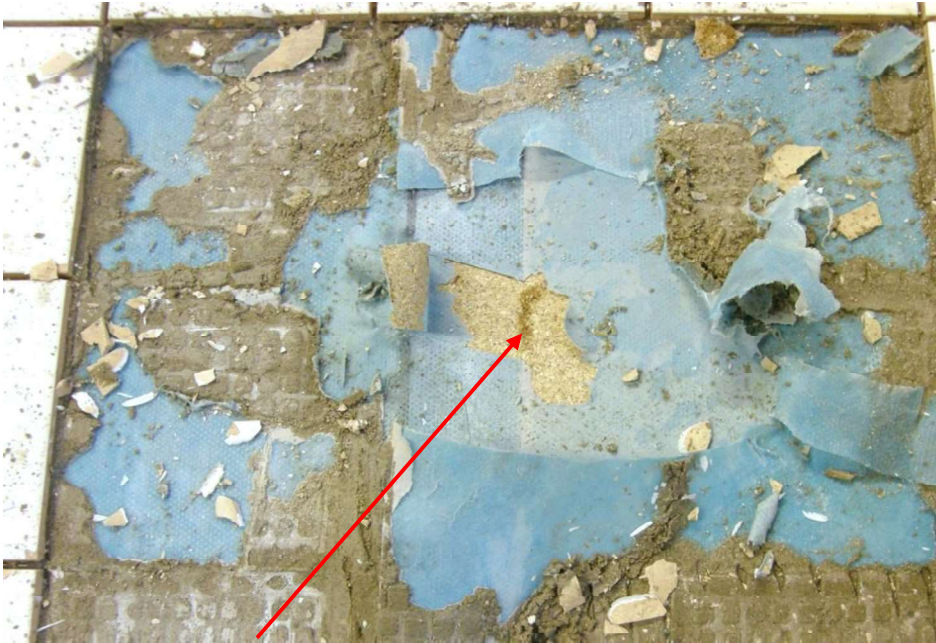
Fotografi 11. Litet läckage vid vådskarv redan innan någon delreparation har utförts.

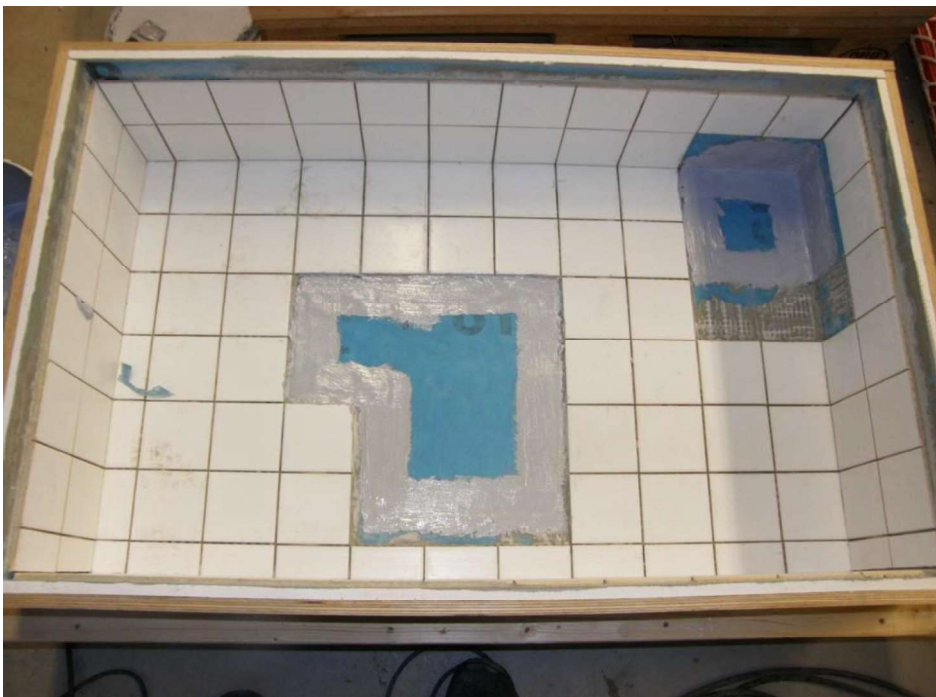
Fotografi 12. Utförd delreparation över vådskarv och vid vägghörn.

Delreparationerna utfördes genom att gummidispersion applicerades på hela den frilagda ytan av tätskiktet. Ny tätskiktetsfolie monterades sedan på ytan som skulle delrepareras. På de nya vådskarvarna applicerades gummidispersion, se fotografi 12 på sida 21.

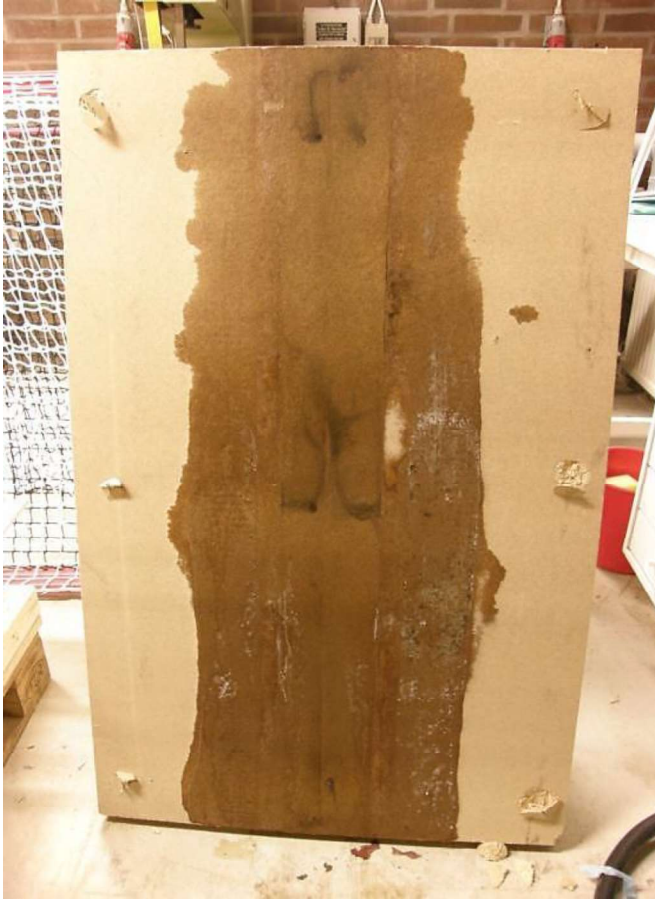
Efter 18 dygns vattenbelastning förekom ett kraftigt läckage och provningen avbröts, se fotografi 13 på sida 22. Även denna gång var gummidispersionen i vådskarvarna kletig vid friläggning.

Fotografi 13. Kraftigt läckage på undersida provlåda.

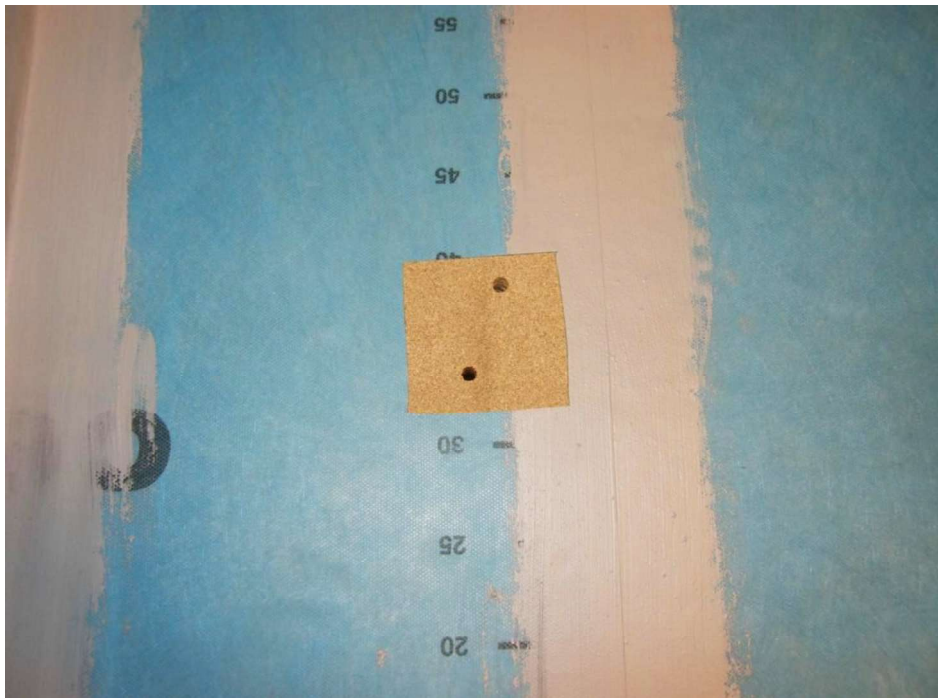
Fotografi 14. Delreparation över vådskarv mitt i provlåda.

Delreparationerna utfördes genom att gummidispersion applicerades på den frilagda spånskivan samt 5 cm in på folien, se fotografi 14 nedan och fotografi 15 på sida 24. Ny tätskiktsfolie monterades sedan på ytan som skulle delrepareras, se fotografi 16 på sida 24. På de nya vådskarvarna applicerades gummidispersion, se fotografi 17 på sida 25.

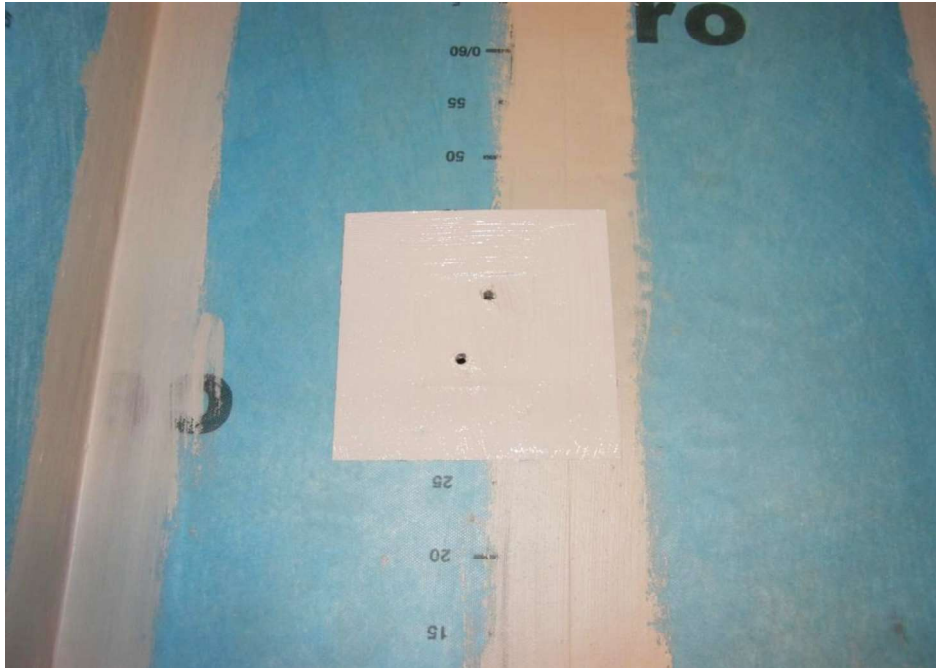
Fotografi 15. Gummidispersion över den frilagda spånskivan samt 5 cm in på folien.

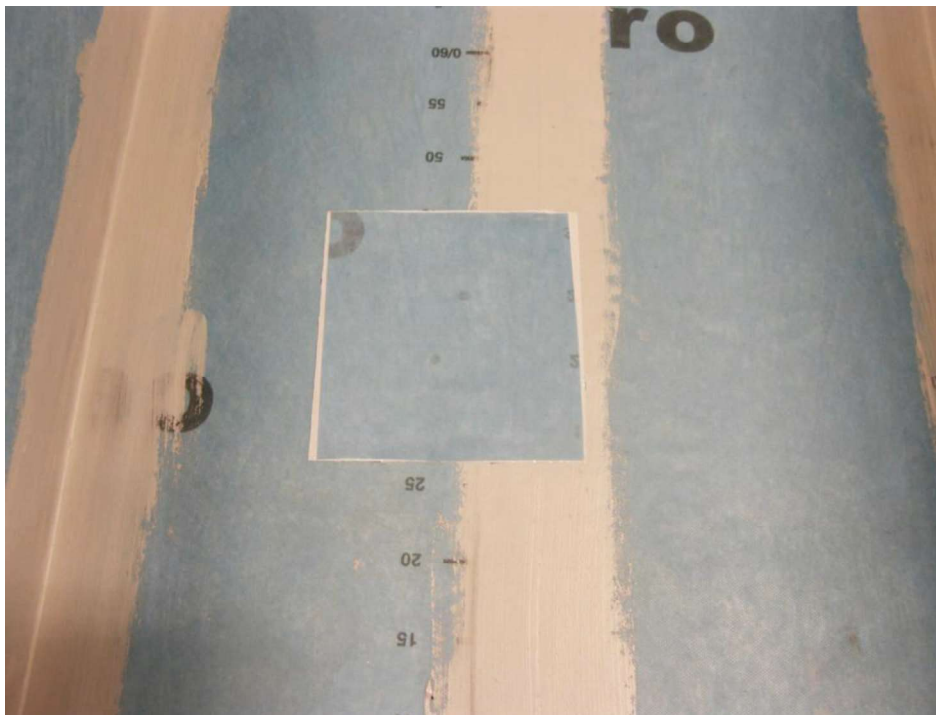
Fotografi 16. Ny folie över ytan med gummidispersion.

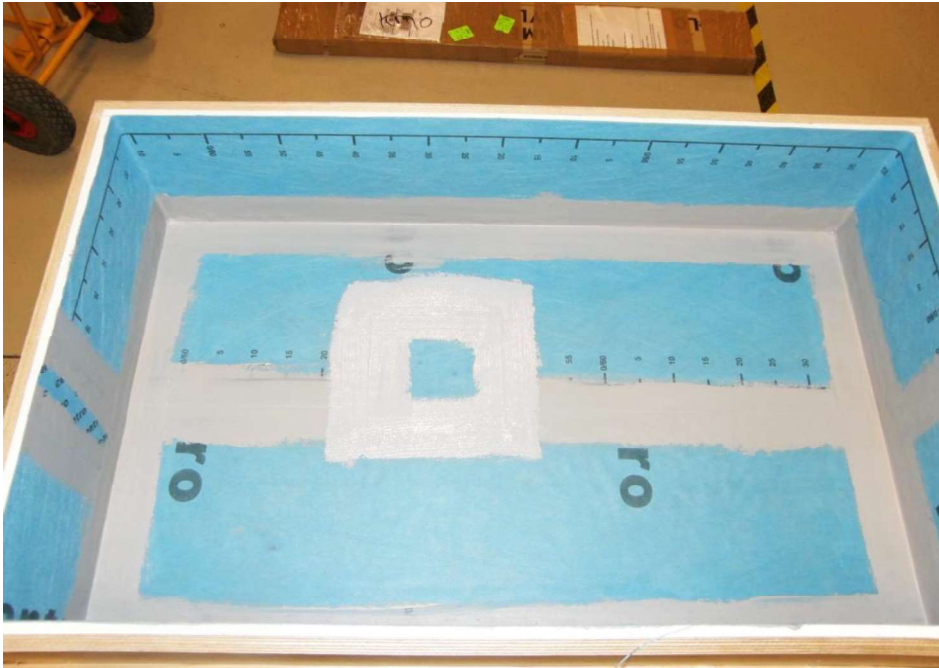
Fotografi 17. Utförd delreparation över vådskarv mitt i provlådan.

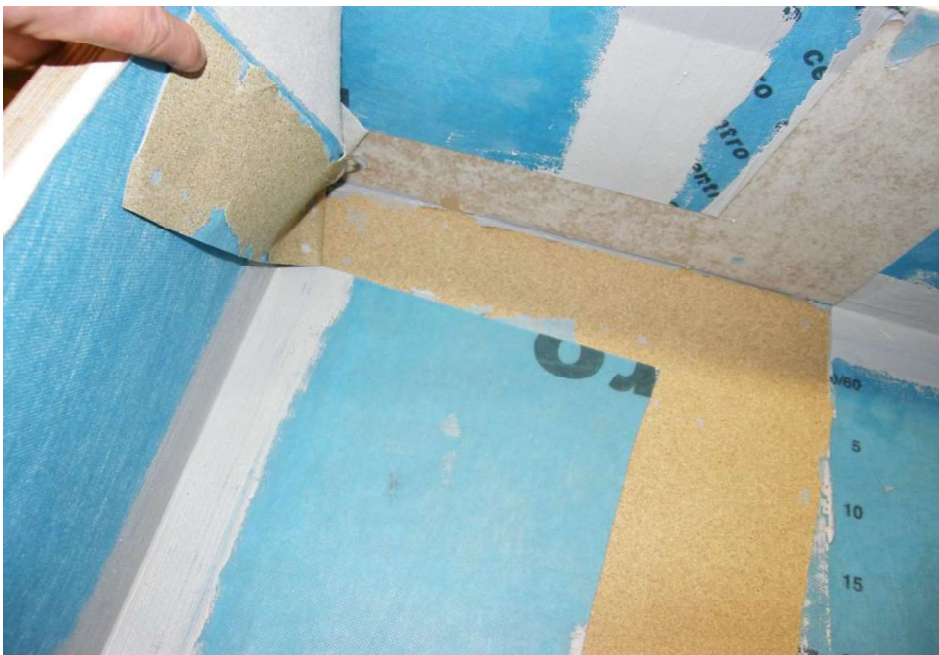
Efter 28 dygns vattenbelastning avslutades provningen och provlådan demonterades. Inget läckage kunde noteras, se fotografi 18 på sida 25.

Fotografi 18. Inget läckage kunde noteras vid friläggning.

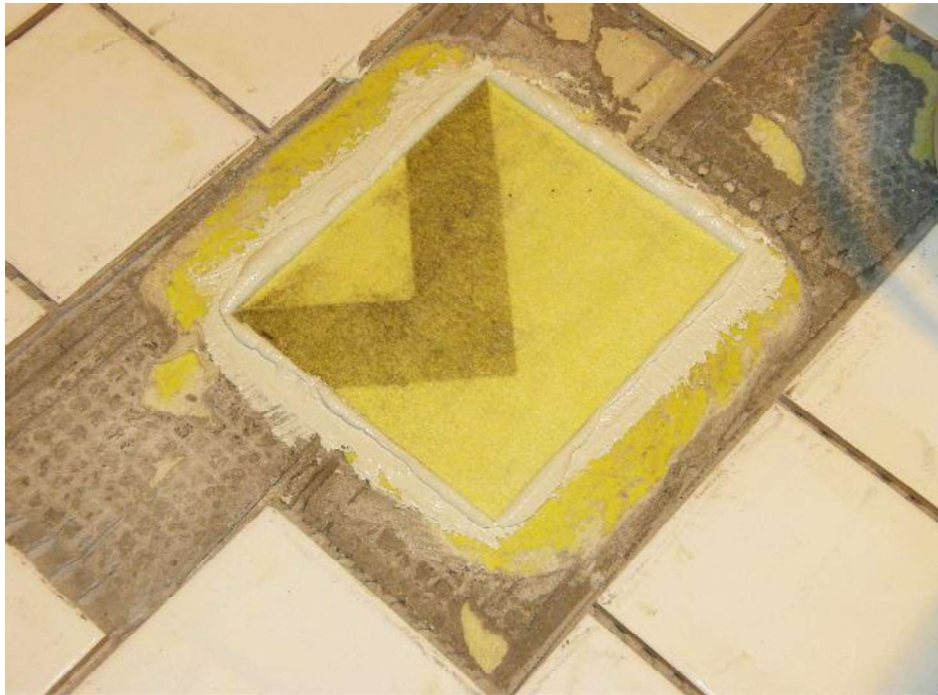
Efter 28 dygns vattenbelastning avbröts provningen och provlådan demonterades. Inget läckage kunde noteras.

Fotografi 19. Ny folie över ytan med cementbaserat 2-komponent lim.

Delreparationerna utfördes genom att ett cementbaserat 2-komponent lim applicerades på den frilagda spånskivan samt 5 cm in på folien. Ny tätskiktsfolie monterades sedan på ytan som skulle delrepareras, se fotografi 19 nedan.

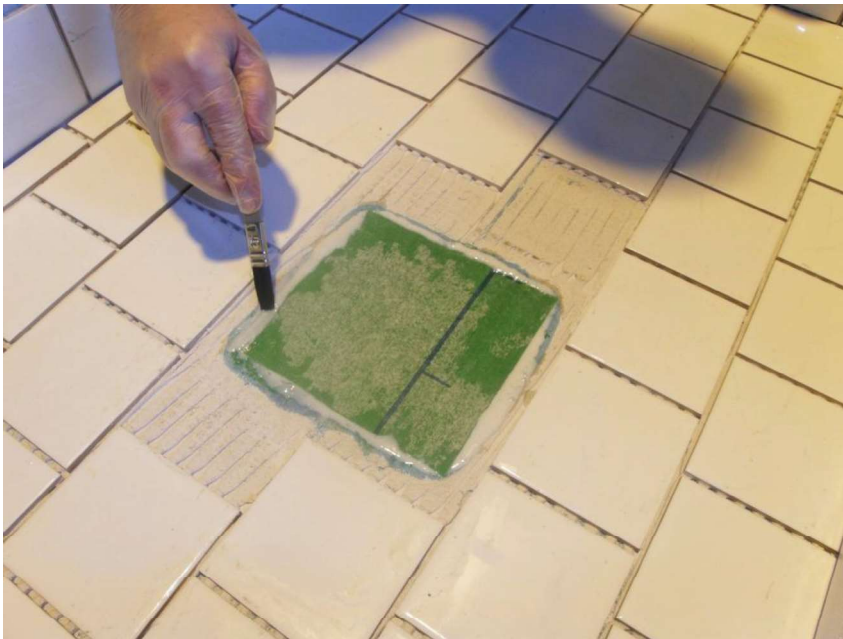
Efter 28 dygns vattenbelastning avbröts provningen och provlådan demonterades. Inget läckage kunde noteras som orsakats av delreparationen. Det förekom dock en liten fuktfläck på spånskivan ca 5 cm från utförd delreparation. Enligt vår bedömning beror detta läckage (total yta ca 1 cm<sup>2</sup>) sannolikt på att tätskiktet perforerades i samband med att vi rev lådan lite för oförsiktigt efter avslutad provning (vatten finns kvar i fästmassan även om själva provlådan har tömts från allt synligt vatten).

Fotografi 21. Ny folie över ytan med ett fukthärdande lim.

Delreparationerna utfördes genom att ett fukthärdande lim applicerades på den frilagda spånskivan samt 5 cm in på folien. Ny tätskiktsfolie monterades sedan på ytan som skulle delrepareras, se fotografi 21 nedan.

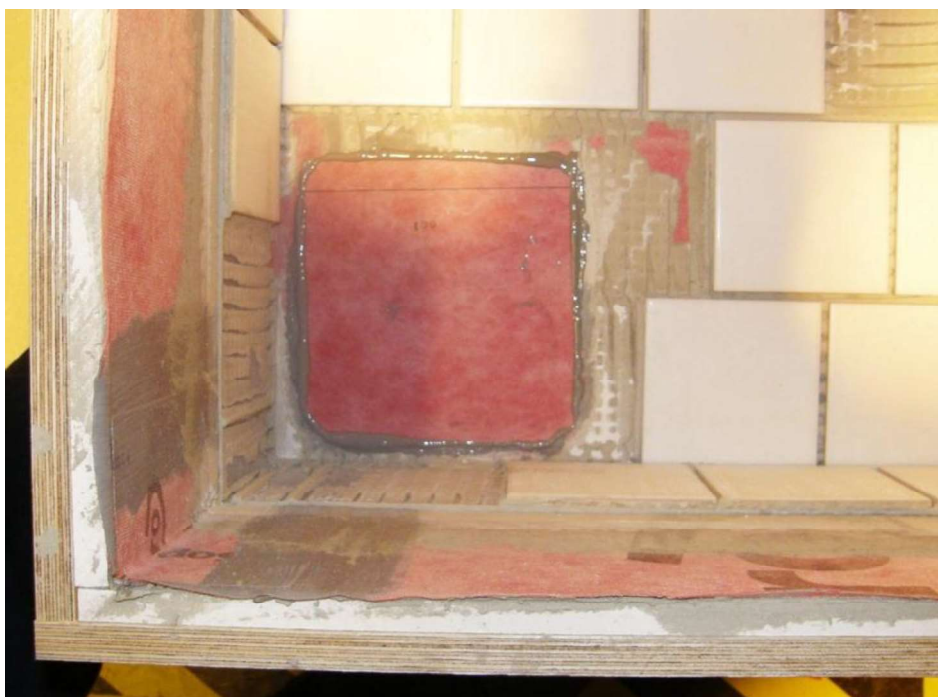
Fotografi 22. Ny folie över ytan med ett fukthärdande lim.

Delreparationerna utfördes genom att ett fukthärdande lim applicerades på den frilagda spånskivan samt 5 cm in på folien, se fotografi 22 nedan.

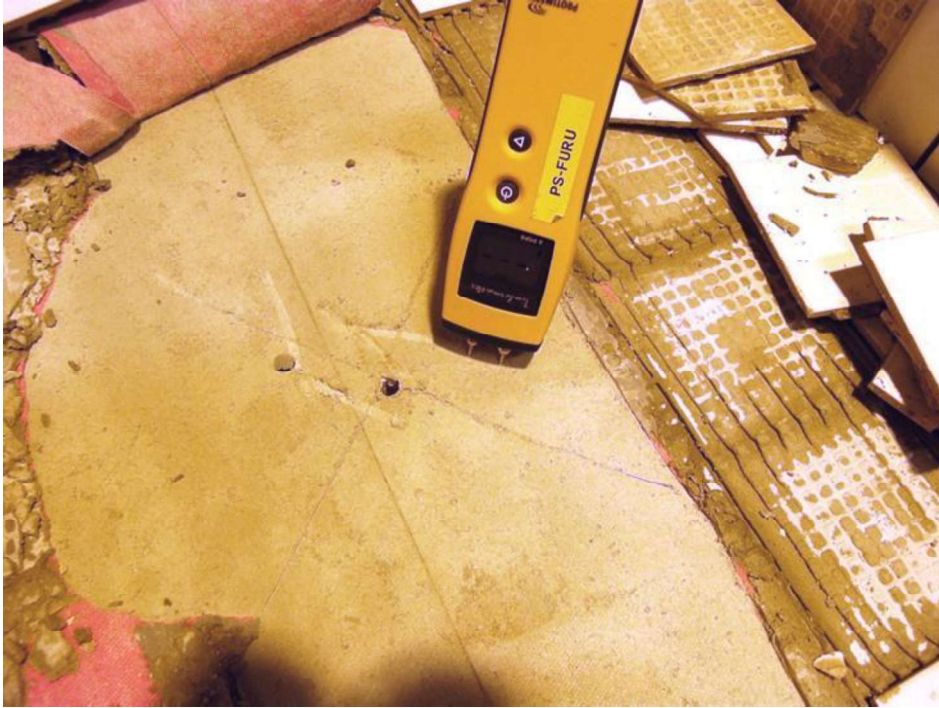
Efter 28 dygns vattenbelastning avbröts provningen och provlådan demonterades. Inget läckage kunde noteras, se fotografi 23 på sidan 31.

Fotografi 23. Inget synligt läckage och lågt fuktvärde i spånskivan.

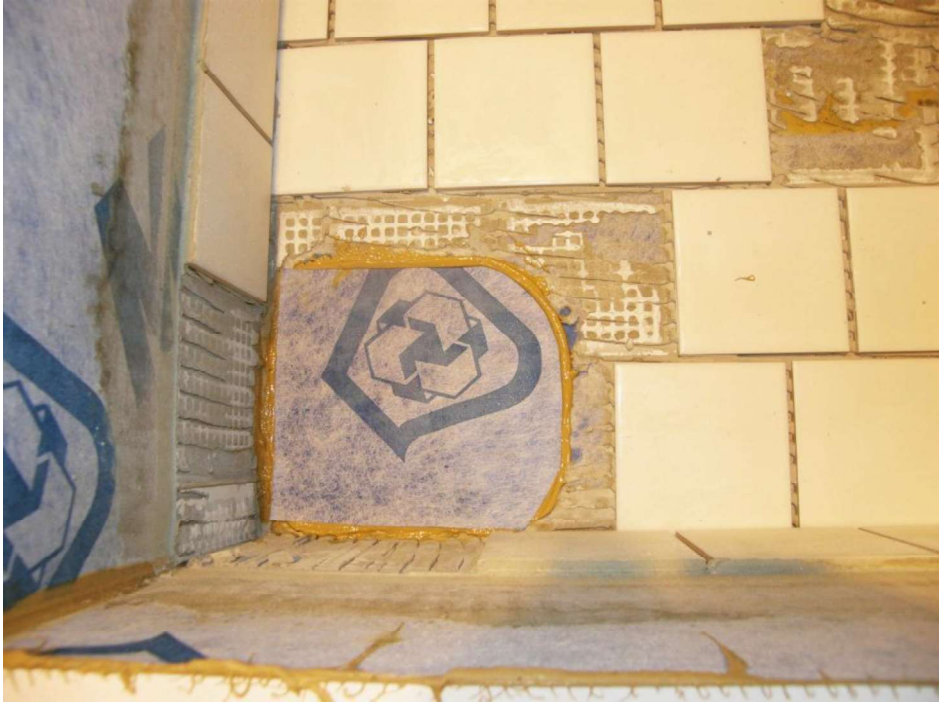
Fotografi 24. Ny folie över ytan med ett fukthärdande lim.

Delreparationerna utfördes genom att ett fukthärdande lim applicerades på den frilagda spånskivan samt 5 cm in på folien, se fotografi 24 nedan.

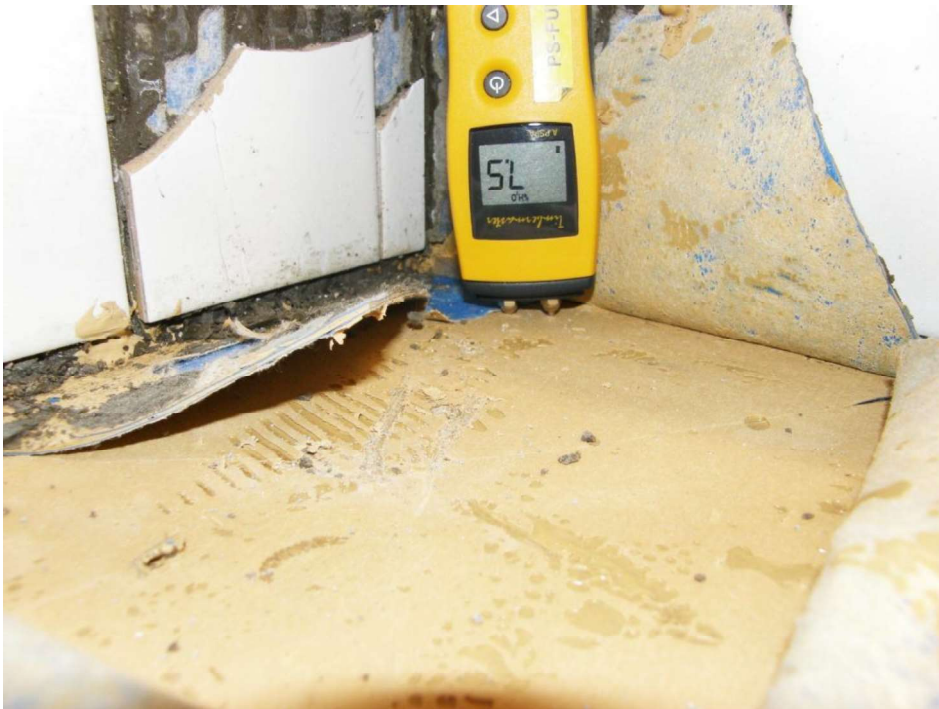
Efter 28 dygns vattenbelastning avbröts provningen och provlådan demonterades. Inget läckage kunde noteras, se fotografi 25 på sidan 32.

Fotografi 25. Inget synligt läckage och lågt fuktvärde i spånskivan.

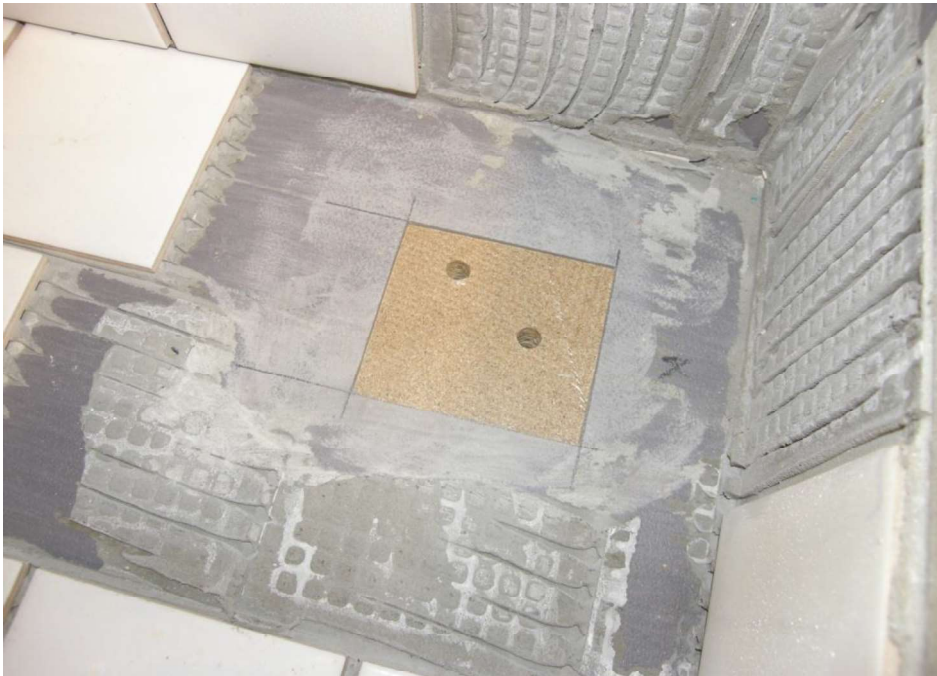
Fotografi 26. Frilagd spånskiva i anslutning till vägghörn.

Delreparationerna utfördes genom att plastmattan skars bort på en lokal yta mitt i provlådan och vid vägghörn, se fotografi 26 nedan. Ny plastmatta monterades på spånskivan och svetsades fast, se fotografi 27 på sidan 34.

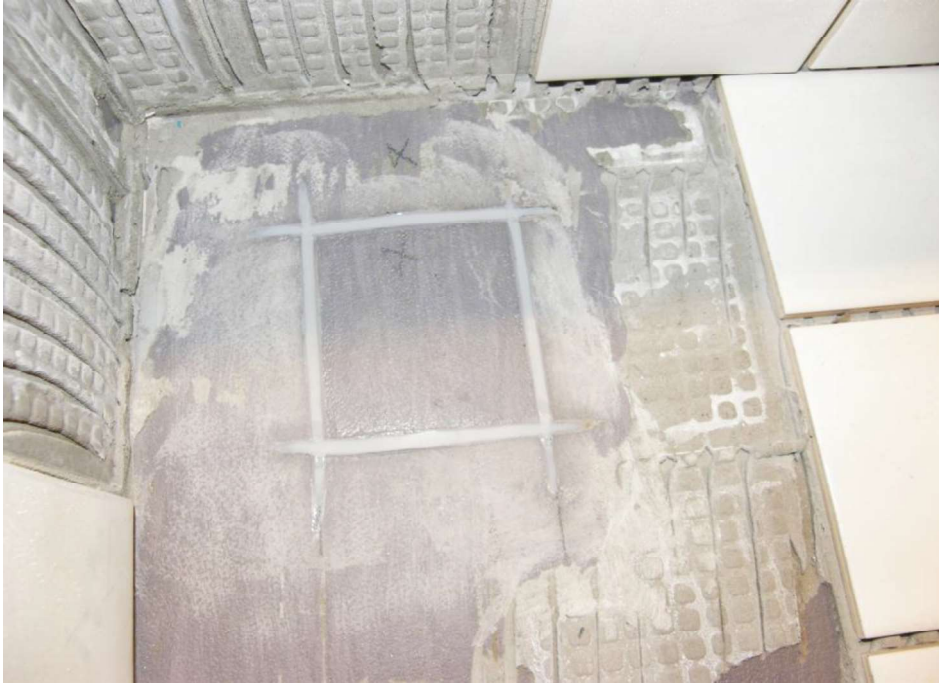
Fotografi 27. Utförd delreparation i anslutning till vägghörn.

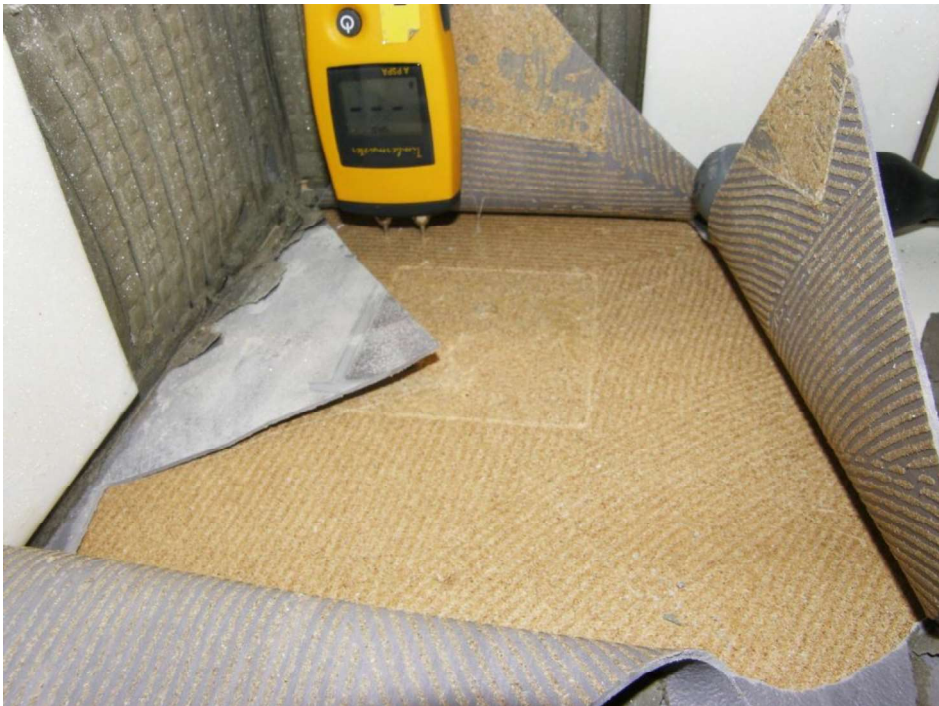
Efter 28 dygns vattenbelastning avbröts provningen och provlådan demonterades. Inget läckage kunde noteras, se fotografi 28 på sidan 34 och fotografi 29 på sidan 35.

Fotografi 28. Inget synligt läckage och lågt fuktvärde i spånskivan.

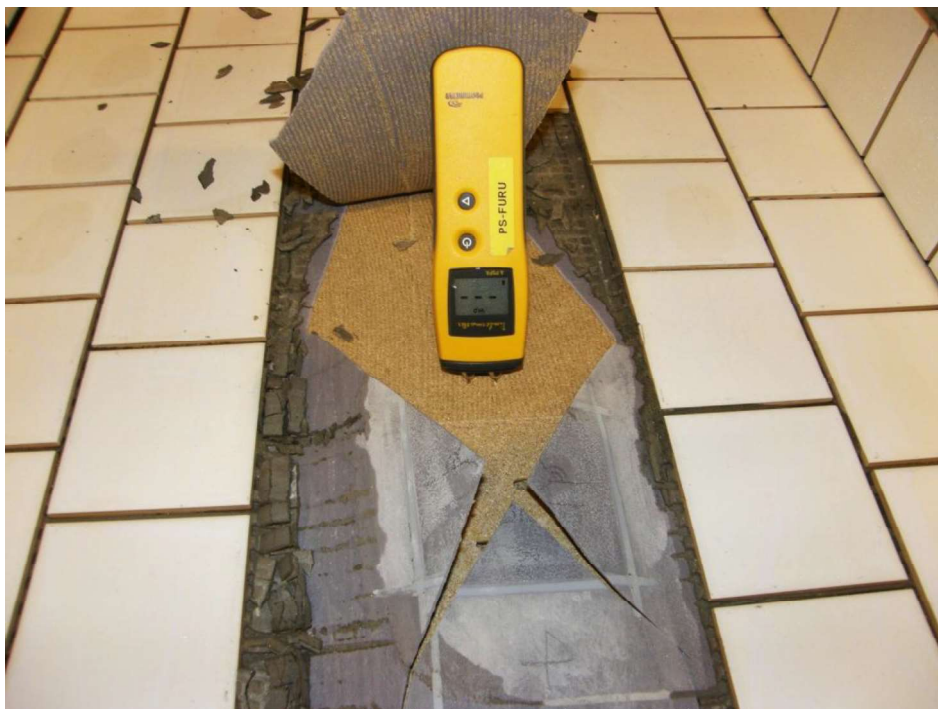
Fotografi 29. Inget synligt läckage och lågt fuktvärde i spänskivan.
