Funktionsprovning av tätskiktsystem för våtutrymmen 2025 samt en historisk tillbakablick

Ulf Antonsson, Ulf Berntsson och Bengt Nordling

RISE Rapport 2025:1

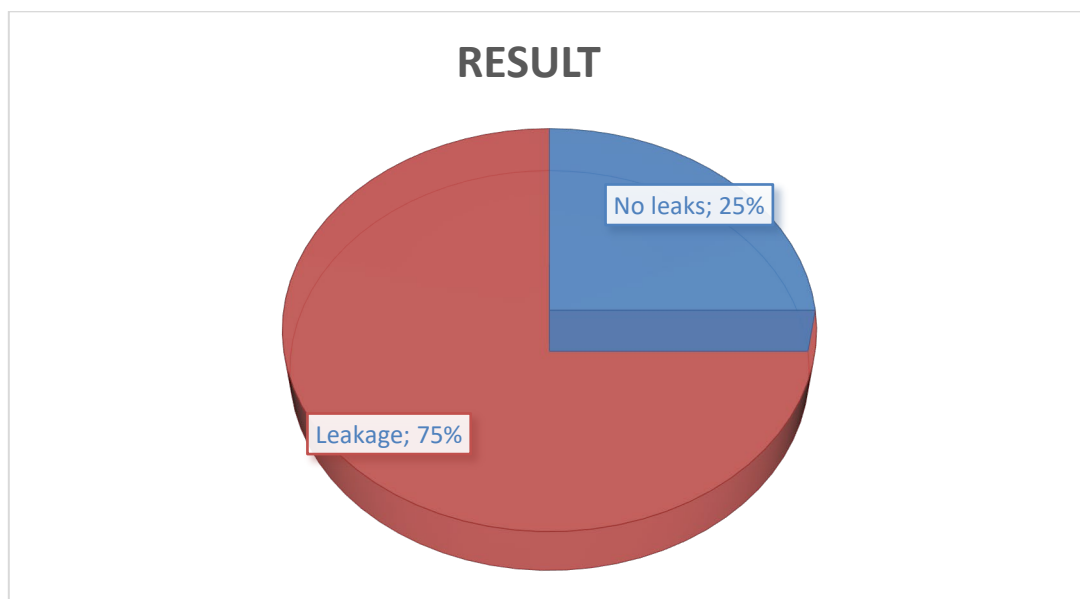
Summary of results from this project

Two waterproofing systems show no leaks at the end of the test, 25 %.

Six waterproofing systems show leakage in various locations at the end of the test, 75 %.

In the current investigation, most of the leaks are localized to the floor-wall folds.

Leaks have been noted at penetrations of large and small sewer pipes for two of the investigated waterproofing systems.

Only one leak at the inner corner has been noted.

Fortunately, none of the waterproofing systems examined showed leaks at the floor drains, nor were any issues extensive enough to be considered total damage.

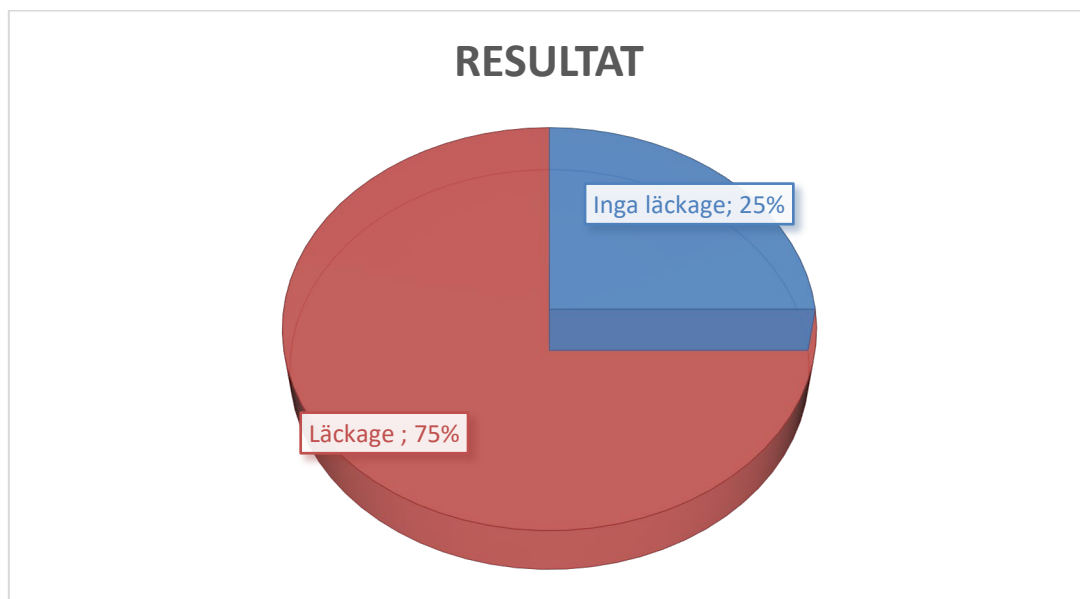
I den denna undersökning lokaliserades flertalet läckage till golv-väggvinklar.

Läckage noterades vid genomföringar av både stora och små avloppsrör för två av de undersökta konstruktionerna.

Endast ett läckage observerades vid innerhörn.

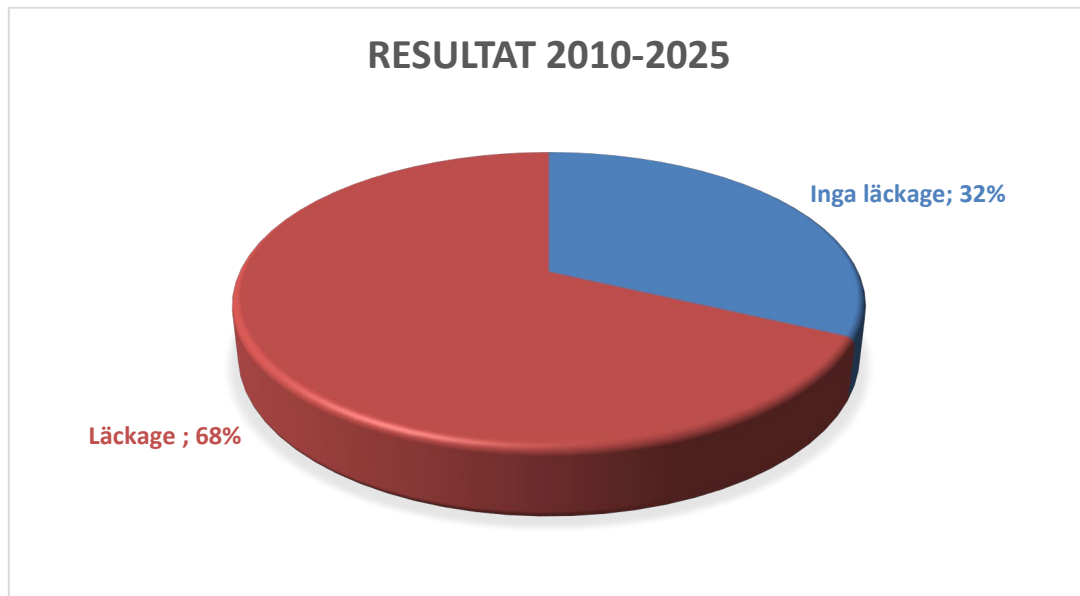
Av dessa har 29 (32 %) utfallit positivt dvs inga läckage har kunnat observerats vid provningens avslutande.

Negativt resultat, läckage i någon form, har erhållits vid 62 (68 %) av de utförda provningarna.

Det slutsats man kan dra av den historiska tillbakablicken är att resultaten har förbättrats över tiden. Sammantaget måste man dock dra slutsatsen att branschen borde kunna prestera bättre.

Säkerhetsmarginalen är uppenbarligen ganska låg eller, för en del, tätskiktssystem helt obefintligt.
