# Funktionsprovning av tätskiktsystem av folietyp för våtutrymmen

Ulf Antonsson och Ingemar Samuelson

SP Sveriges Tekniska Forskningsinstitut

SP Rapport 2014:45  
ISBN 978-91-87461-88-0  
ISSN 0284-5172  
Borås 2014

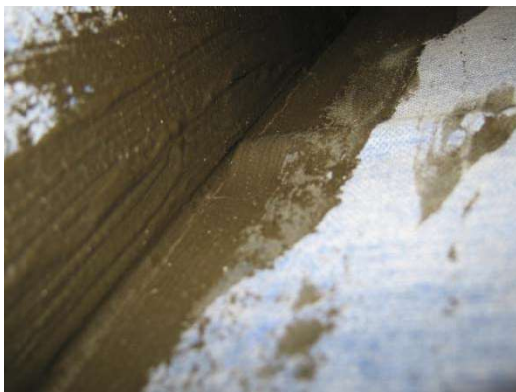
Veck på golvfolien vid golv-vägg vinkeln före provstart. Vecket tätades av SP före provstart.

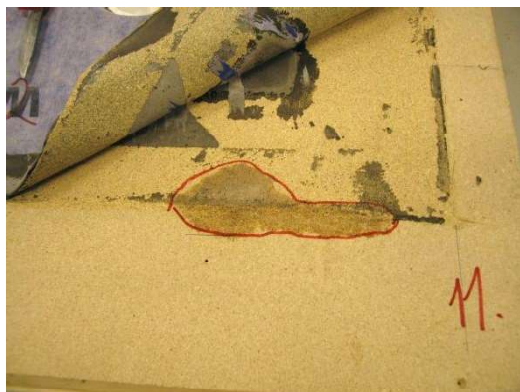
Läckage i golv i punkt 11 bakom Jafobrunnen.

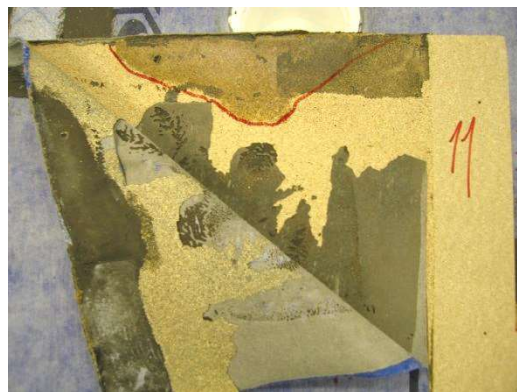
Läckage i väggdelen i punkt 11 bakom Jafobrunnen.

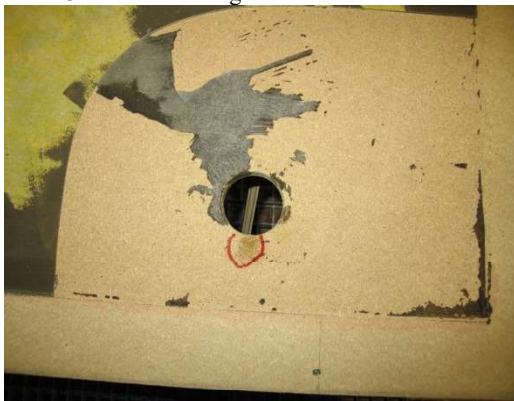
Punkt 14: Litet läckage vid lilla avloppsröret.

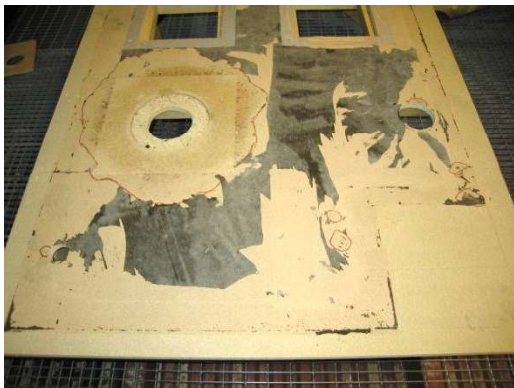
Samtliga läckage på golvet.

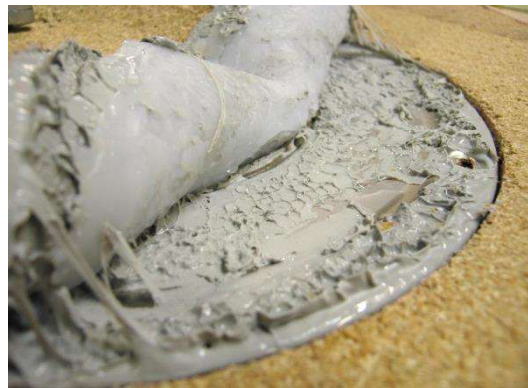
Blücherbrunnen, separation mellan brunnsmanschetten och folien.

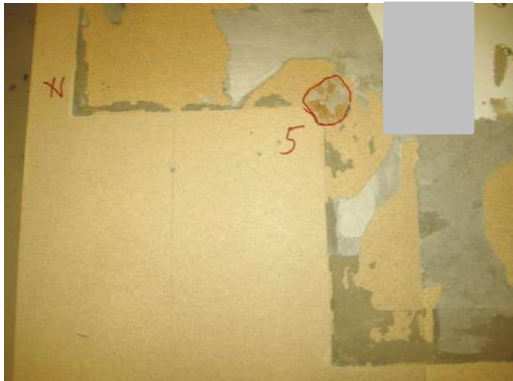
Punkt 5: Ett mycket litet läckage upptäcktes på golvet vid ytterhörnet. Det fanns en blöt fläck på golvet med diametern ca 5 cm. Det fanns även ett mycket litet blött område på väggen precis vid ytterhörnet.

Läckage mot golvet vid ytterhörn, diameter ca 5 cm.

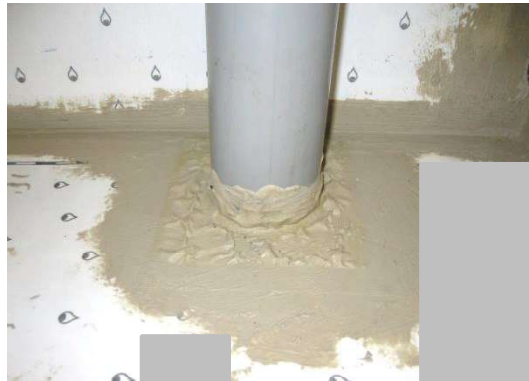
Limmet fäster inte mot den stora rörmanschjetten, det uppstod dock inget läckage.

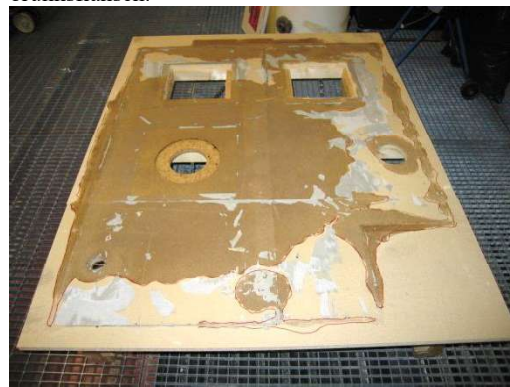
Blöta partier på golvet.

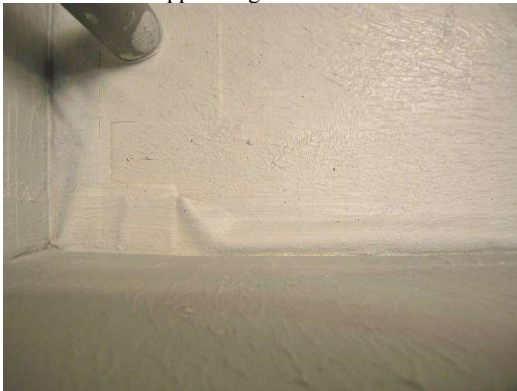
Självhäftande skarvremsa i golv-vägg vinkeln har fått stora bubblor och släppt från golvet.

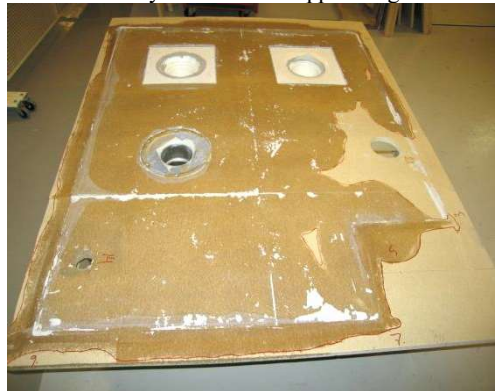
Samtliga delar utom kring det stora avloppsröret var mycket blöta.

Blöta golvpartier efter borttagning av tätskiktet.

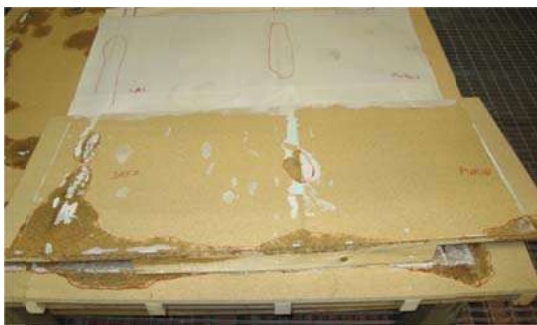
Mycket stora delar av golvet var blöta. Dessutom konstaterades att det fanns blöta partier under väggskarvarna, även relativt högt upp på väggarna (ca 20-30 cm över golvet).

Blöta partier kring väggskarvar på kortsida mellan Purus- och Jafobrunnen.

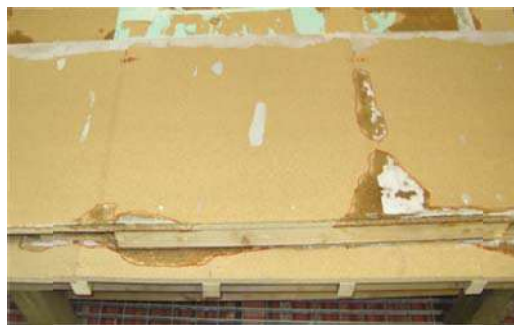
Blöta partier kring väggskarvar på långsida mellan Jafobrunnen och avloppsrör DN50.

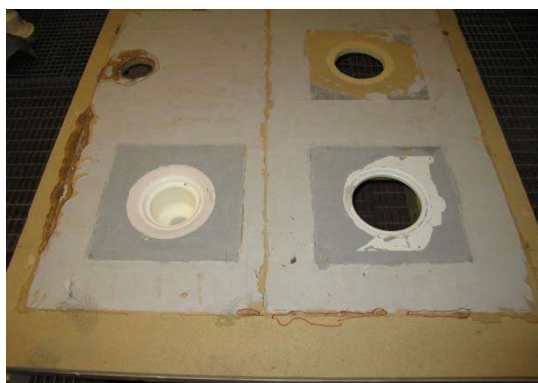
Översiktsbild över golvet efter rivning, läckageställen är rödmarkerade.

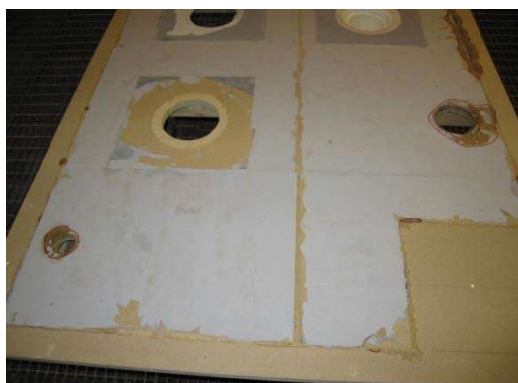
Översiktsbild över golvet efter rivning, läckageställen är rödmarkerade.

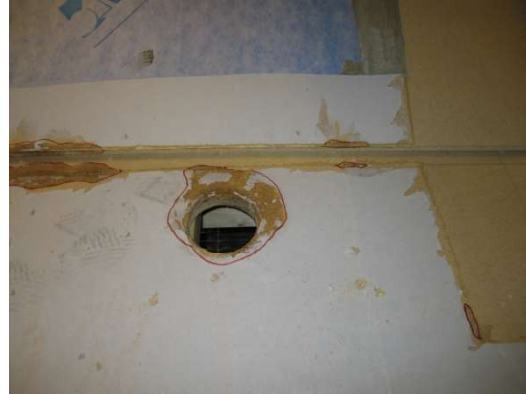
Punkt 2. Ett större läckage, längd ca 25 cm, och två mindre med längden ca 5 cm.

Läckage vid golv-väggvinkel och rör DN110, punkt 2 och 13.

Efter avslutad provning men före rivning noterades att det fanns en stor mängd större blåsor i produkten C limmet samt att det hade flagnat på flera ställen.

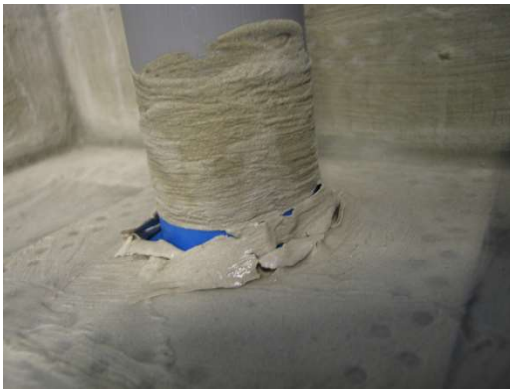
Speciellt noterades att produkten C har släppt mot folien, se fotot av mittskarv nedan. Det noterades också att det är mycket dålig vidhäftning mellan produkten C och den gummerade delen av rörmanschetterna. Se även foton nedan.

Dålig vidhäftning mellan produkten C och rörmanschett DN50.

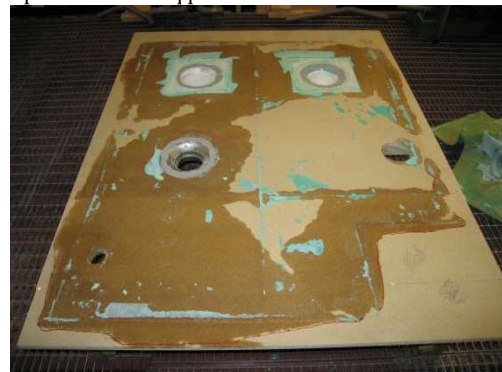
Stora delar av golvet var mycket blöta trots att provningen avbröts i förväg. Se även foton.

Blöta partier på golvet efter rivning.

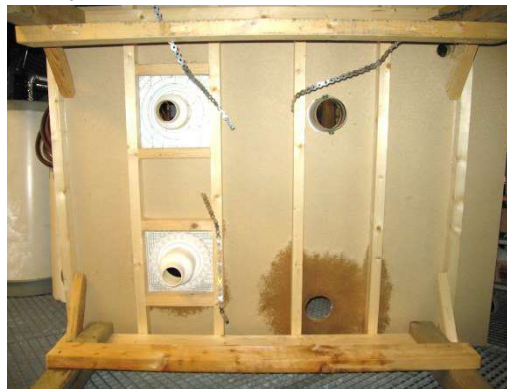
Hela golvytan innanför väggarna var blött. Läckage har med säkerhet förekommit vid rörmanschetter och golvbrunnar, för övriga delar går det inte att dra några säkra slutsatser då allt är blött. Se även foton.

Blöta golvpartier på lådans undersida.

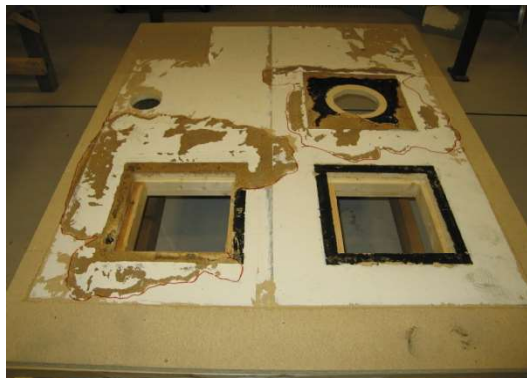
Punkt 18: Två blöta partier under mittskarven på golvet, längd ca 10 resp. 20 cm. Från dessa två läckageställ har vattnet spridit sig över två stora golvparter. Eventuellt är det endast på dessa två ställen som det har varit vattenläckage och att vattnet har spridit sig från dessa till de övriga läckagepunkterna. Detta går dock inte med säkerhet att fastställa.

Hela golvytan efter rivning av tätskiktet, två stora läckageställ rödmarkerade.

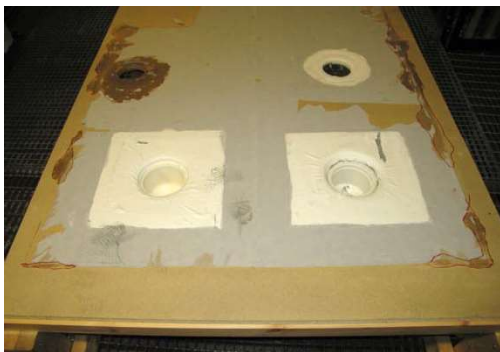
Blöta partier upptäcktes i golv-väggvinkeln på alla väggpartier, det var inte blött hela vägen runt lådan men mycket stora partier var blöta. Det var mera blött på väggpartiet än i golvet vilket tyder på att läckaget har uppstått på väggdelarna.

Provlådans golv efter demontering av tätskikt. Blöta partier är mörkbruna och markerade med röd tusch.

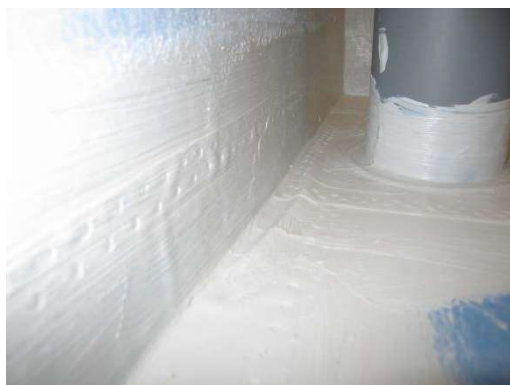
Veck i skarvremsan på golvet bakom avloppsröret DN110 mm.

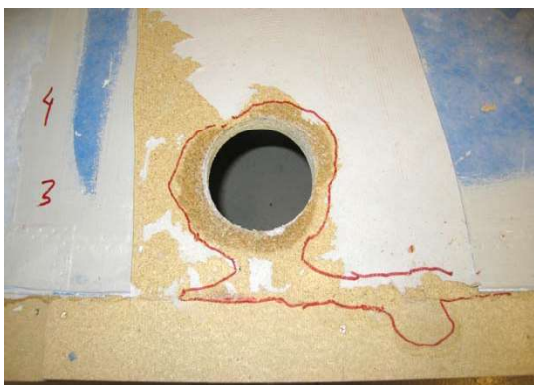
Det fanns ett blött parti i spånskivan kring avloppsröret DN110, bredd ca 3 cm utanför röret. Det var även blött i spånskivan mellan avloppsröret och väggvinkeln (blöt längd ca 30 cm) samt på en mindre del av väggspånskivan.

Blött parti på golvet kring avloppsröret DN110 mm.

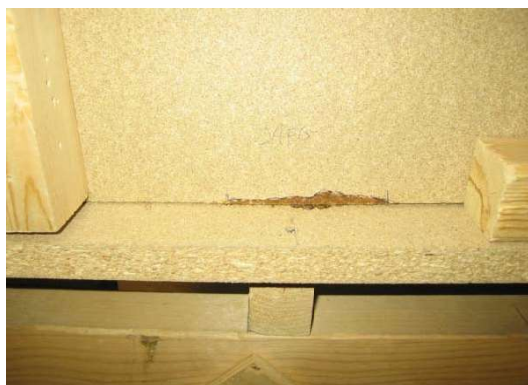
Läckage utsida bakom Jafobrunnen efter första vattenfyllning.
