# Funktionsprovning av tätskiktsystem av folietyp för våtutrymmen

Ulf Antonsson och Ingemar Samuelson

SP Sveriges Tekniska Forskningsinstitut

SP Rapport 2014:45  
ISBN 978-91-87461-88-0  
ISSN 0284-5172  
Borås 2014

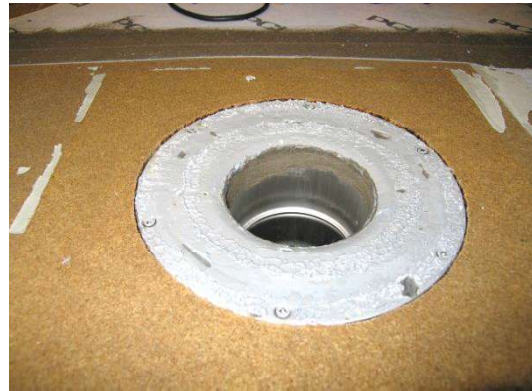
Blücherbrunnen, brunnsmanschetten sitter kvar på brunnsflänsen.

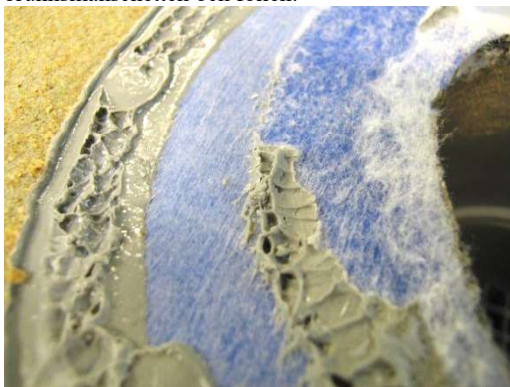
Blücherbrunnen, brunnsmanschetten har släppt från folien.

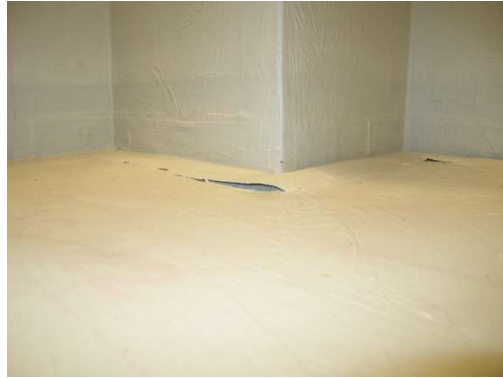
Innerhörn och ytterhörn har släppt från golvet.

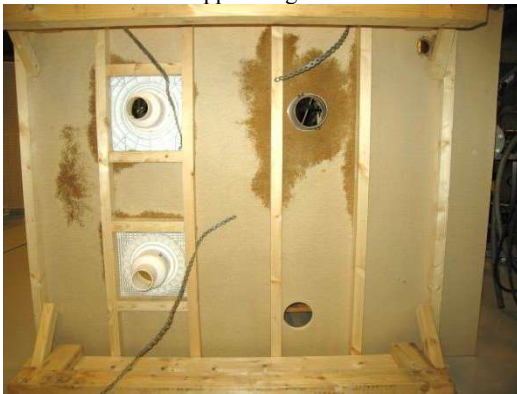
Blöta partier på lådans undersida.

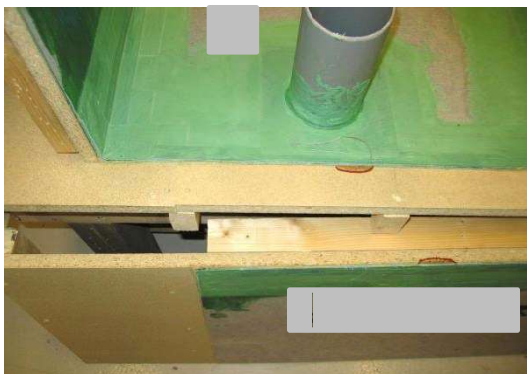
Punkt 2: Det fanns ett litet fuktigt parti i spånskivan på golv och vägg bakom det stora avloppsröret, ca 1x4 cm.

Mindre läckage i golv och vägg bakom DN110 rör (punkt 2).

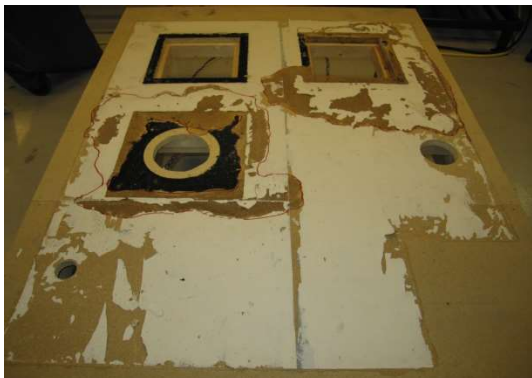
Punkt 18: Två blöta partier under mittskarven på golvet, längd ca 10 resp. 20 cm. Från dessa två läckageställ har vattnet spridit sig över två stora golvparter. Eventuellt är det endast på dessa två ställen som det har varit vattenläckage och att vattnet har spridit sig från dessa till de övriga läckagepunkterna. Detta går dock inte med säkerhet att fastställa.

Hela golvytan efter rivning av tätskiktet, två stora läckageställ rödmarkerade.

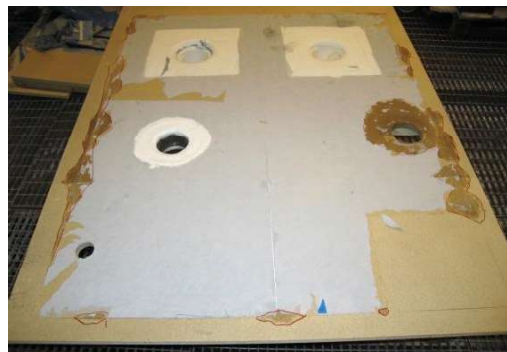
Blöta partier upptäcktes i golv-väggvinkeln på alla väggpartier, det var inte blött hela vägen runt lådan men mycket stora partier var blöta. Det var mera blött på väggpartiet än i golvet vilket tyder på att läckaget har uppstått på väggdelarna.

Provlådans golv efter demontering av tätskikt. Blöta partier är mörkbruna och markerade med röd tusch.
